資料62-1
科学技術・学術審議会
研究計画・評価分科会
宇宙開発利用部会
調査・安全小委員会(第62回)
R8.4.13

H3ロケット8号機 打上げ失敗原因究明状況

2026年4月13日
宇宙航空研究開発機構

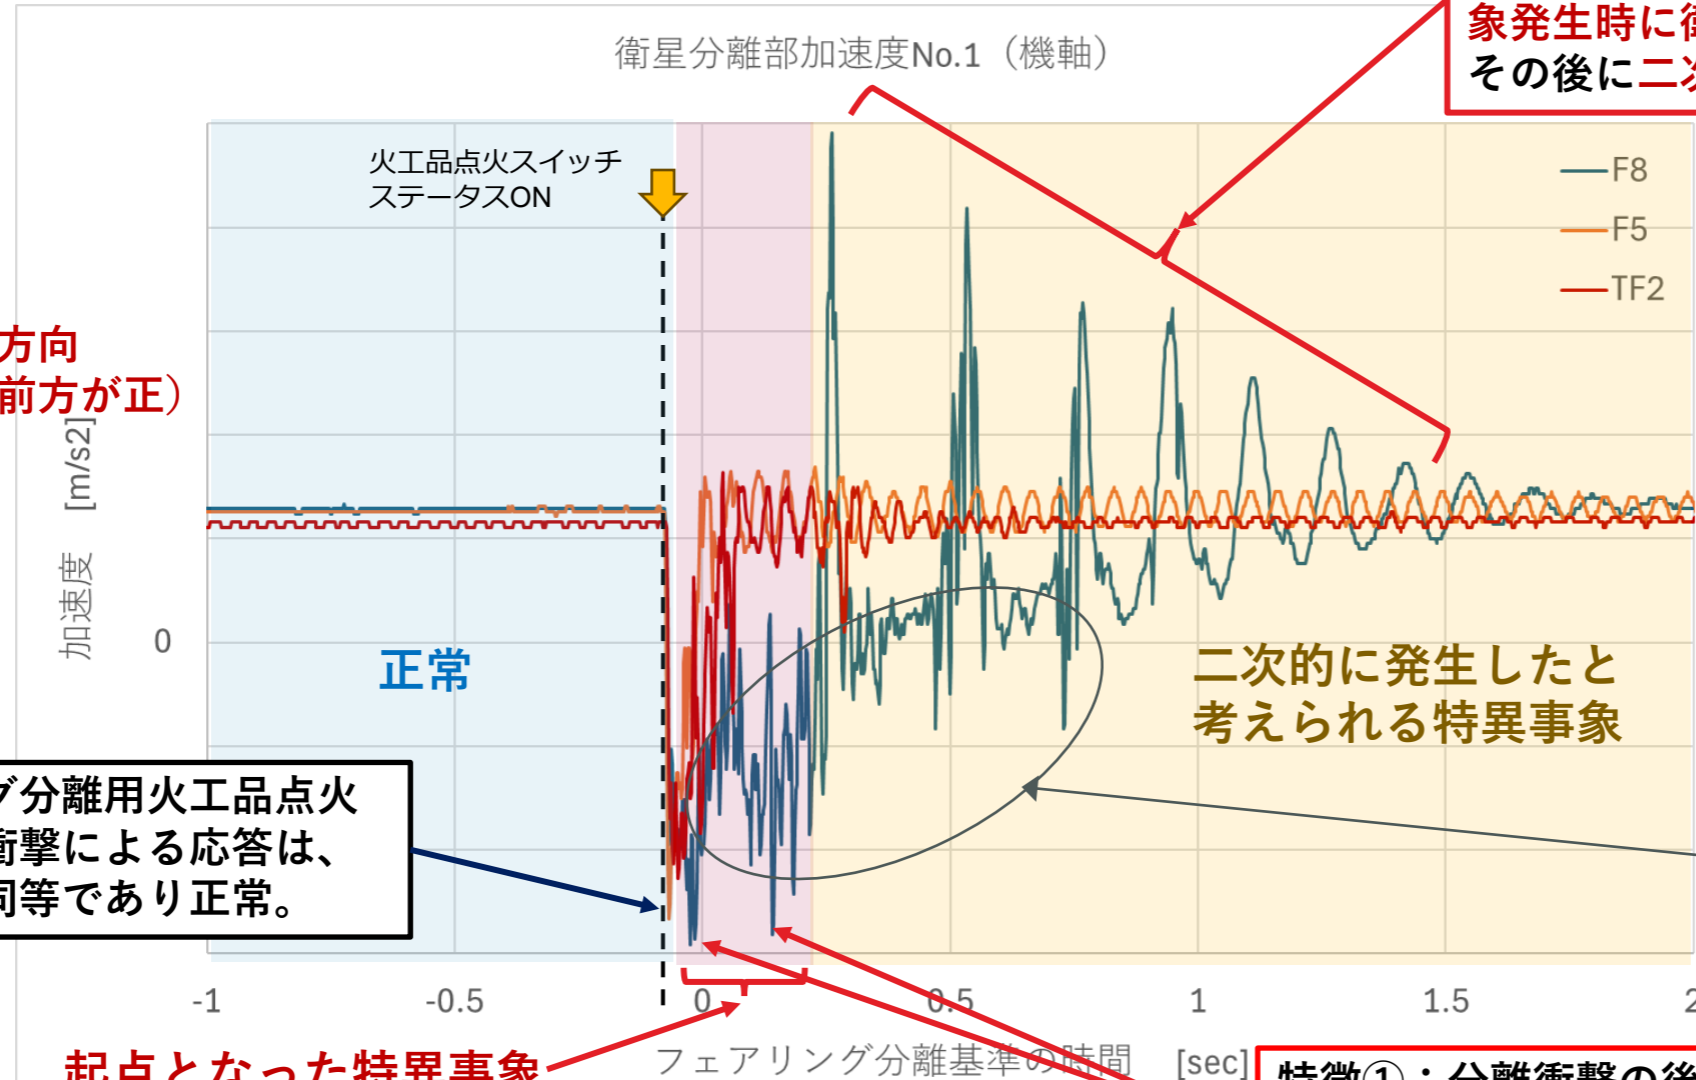
特徴①：分離衝撃の後にもう1回加速度のピークが見られ、その後も加速度の変動が大きい状況が継続するため、この領域が**起点となった特異事象**であると考えられる。

フェアリング分離用火工品点火直後の分離衝撃による応答は、従来号機と同等であり正常。

起点となった特異事象 (次ページにこの範囲前後の拡大図を示す)

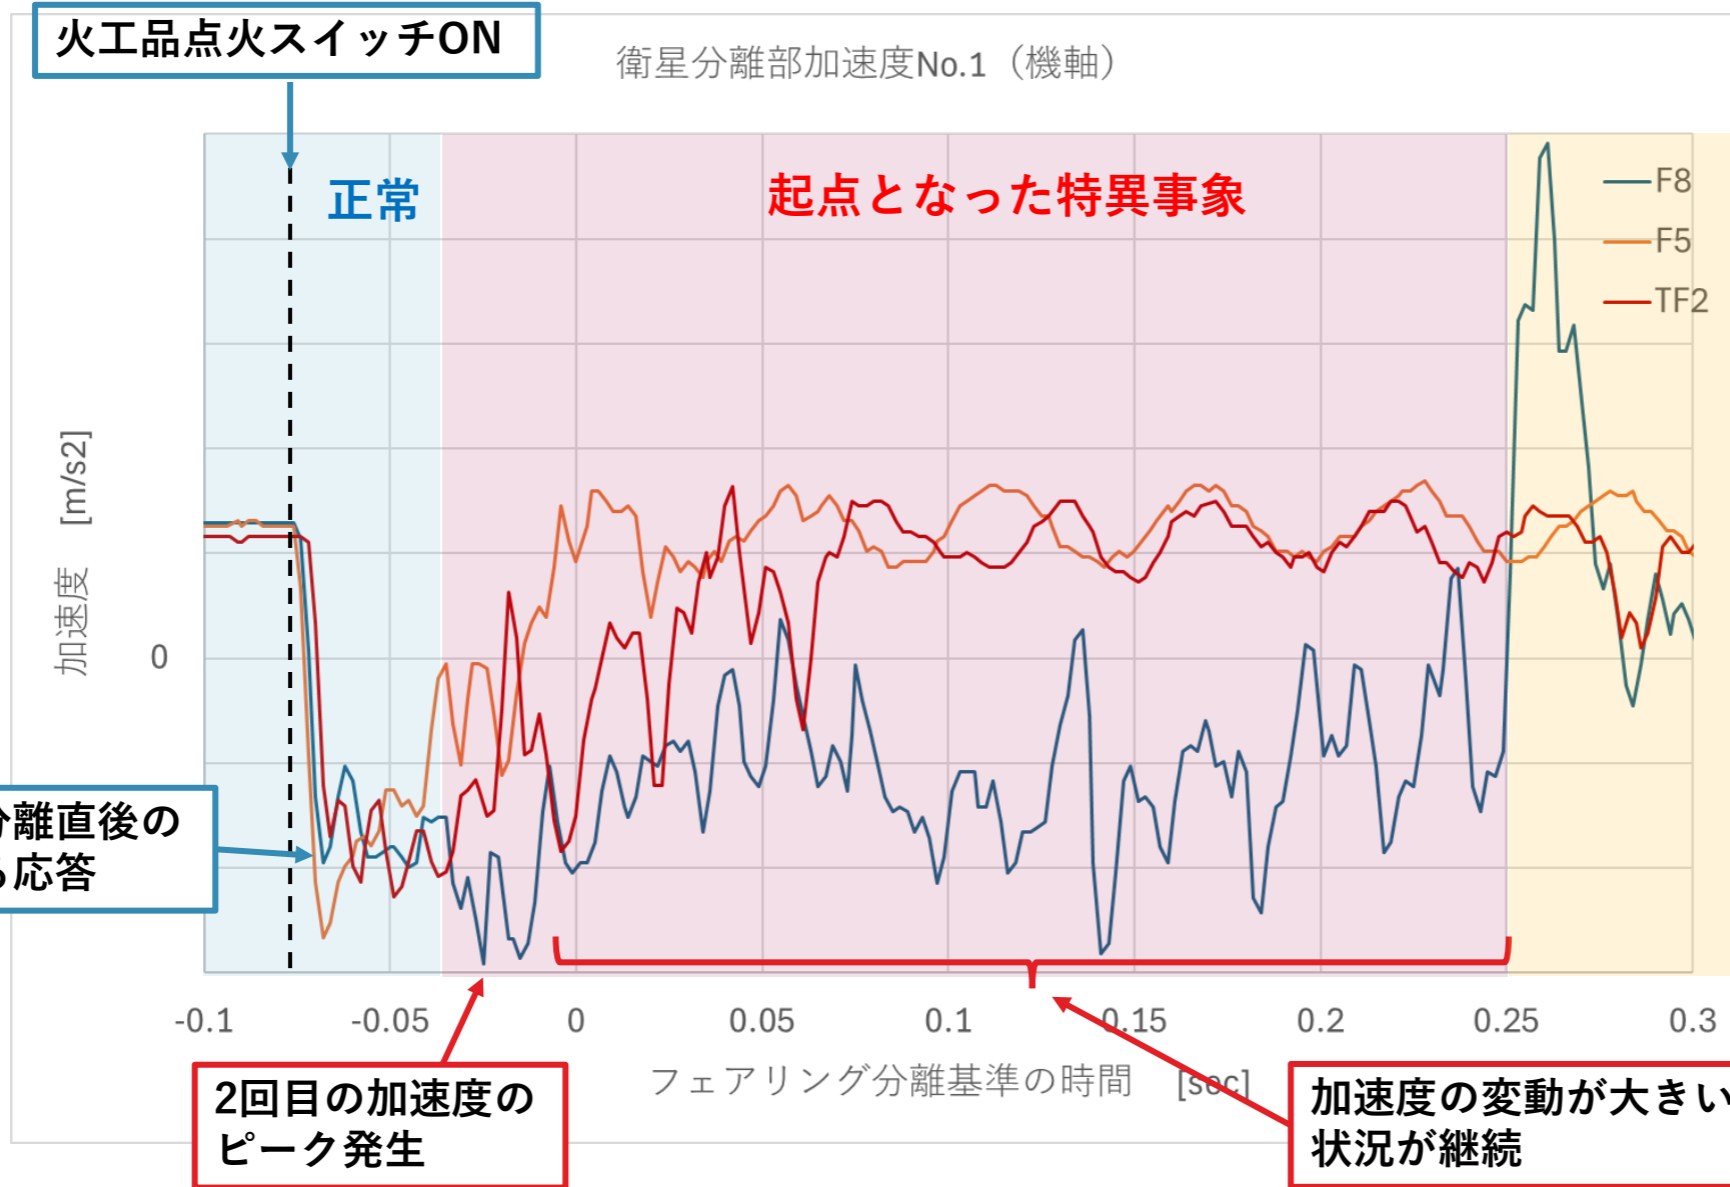
FRG分離用火工品点火直後の衝撃応答は従来号機と同等であり正常。
その後、2回目の加速度のピークが見られ、その後も加速度的変動が大きい状況が継続する点が特異事象。

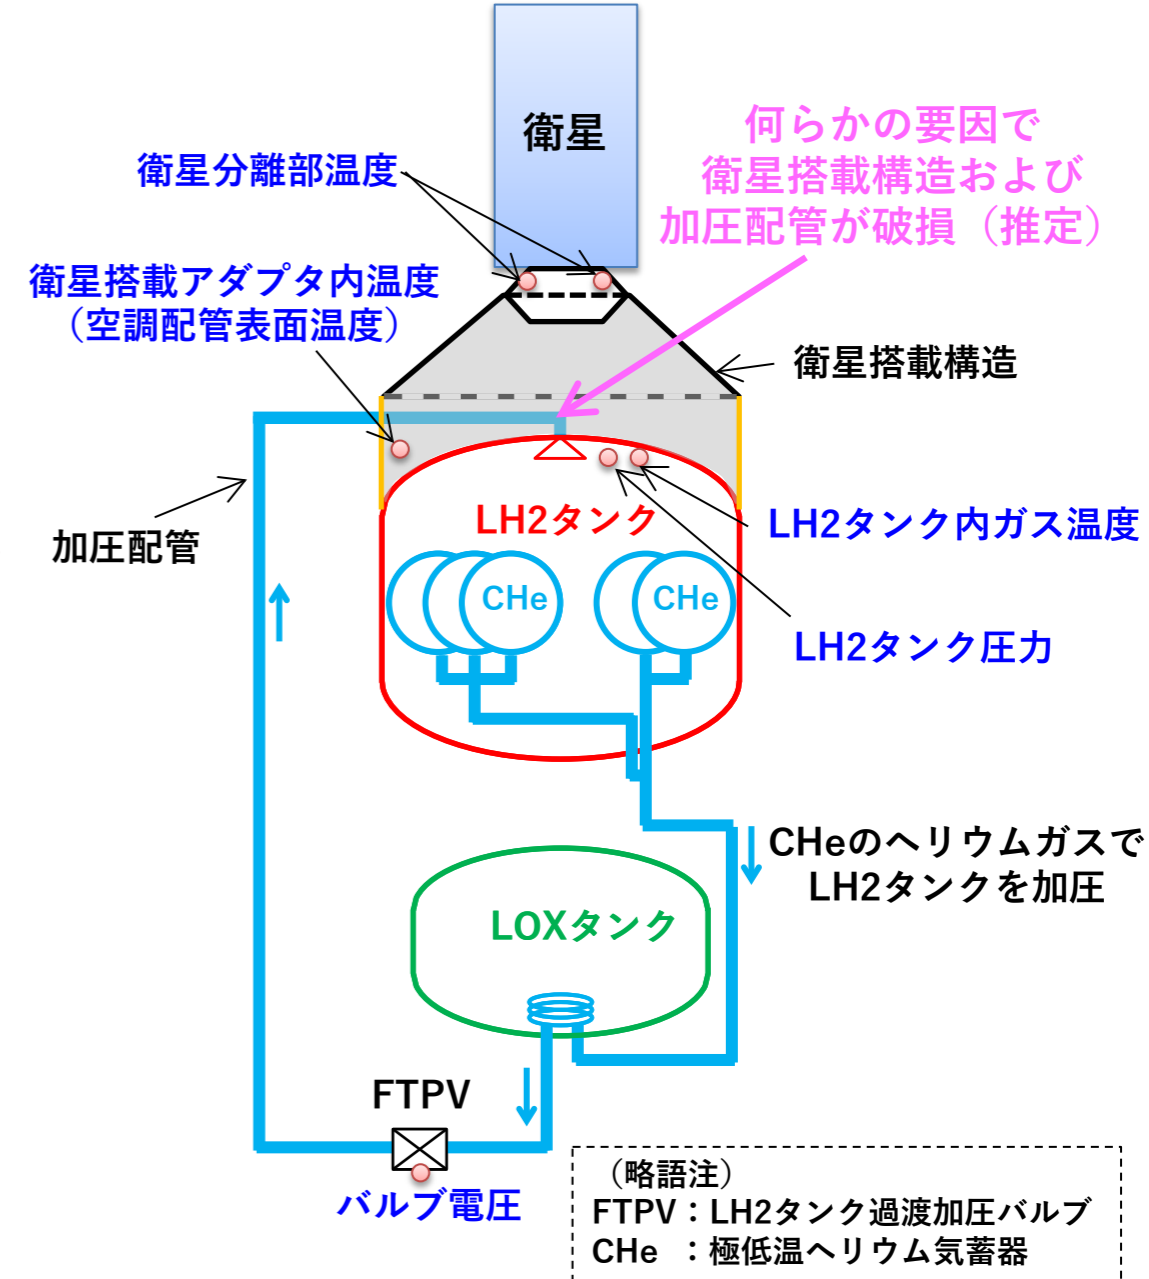
- 第2段エンジンの第1回燃焼に向けてLH2タンクの加圧制御中に、**起点となった特異事象の後に衛星分離部温度および衛星搭載アダプタ内温度の低下が確認され、ほぼ同時にLH2タンク圧力の低下を確認した（特徴①）。**
- LH2タンク圧力を回復するためにLH2タンク過渡加圧バルブ（FTPV）が開作動を継続したがLH2タンク圧力は回復せず、加圧中にLH2タンク内の温度変化（加圧ガス流入に伴う上昇）も確認できないため、**加圧ガスはLH2タンクに届いていない状況にあることを確認した（特徴②）。**
- LH2タンクの圧力低下や衛星分離部温度および衛星搭載アダプタ内温度低下は、**起点となった特異事象の後で起きている（特徴③）**ことから、**何らかの要因で衛星搭載構造が破損し、その結果として加圧配管が損傷した可能性が高いと考えられる。**

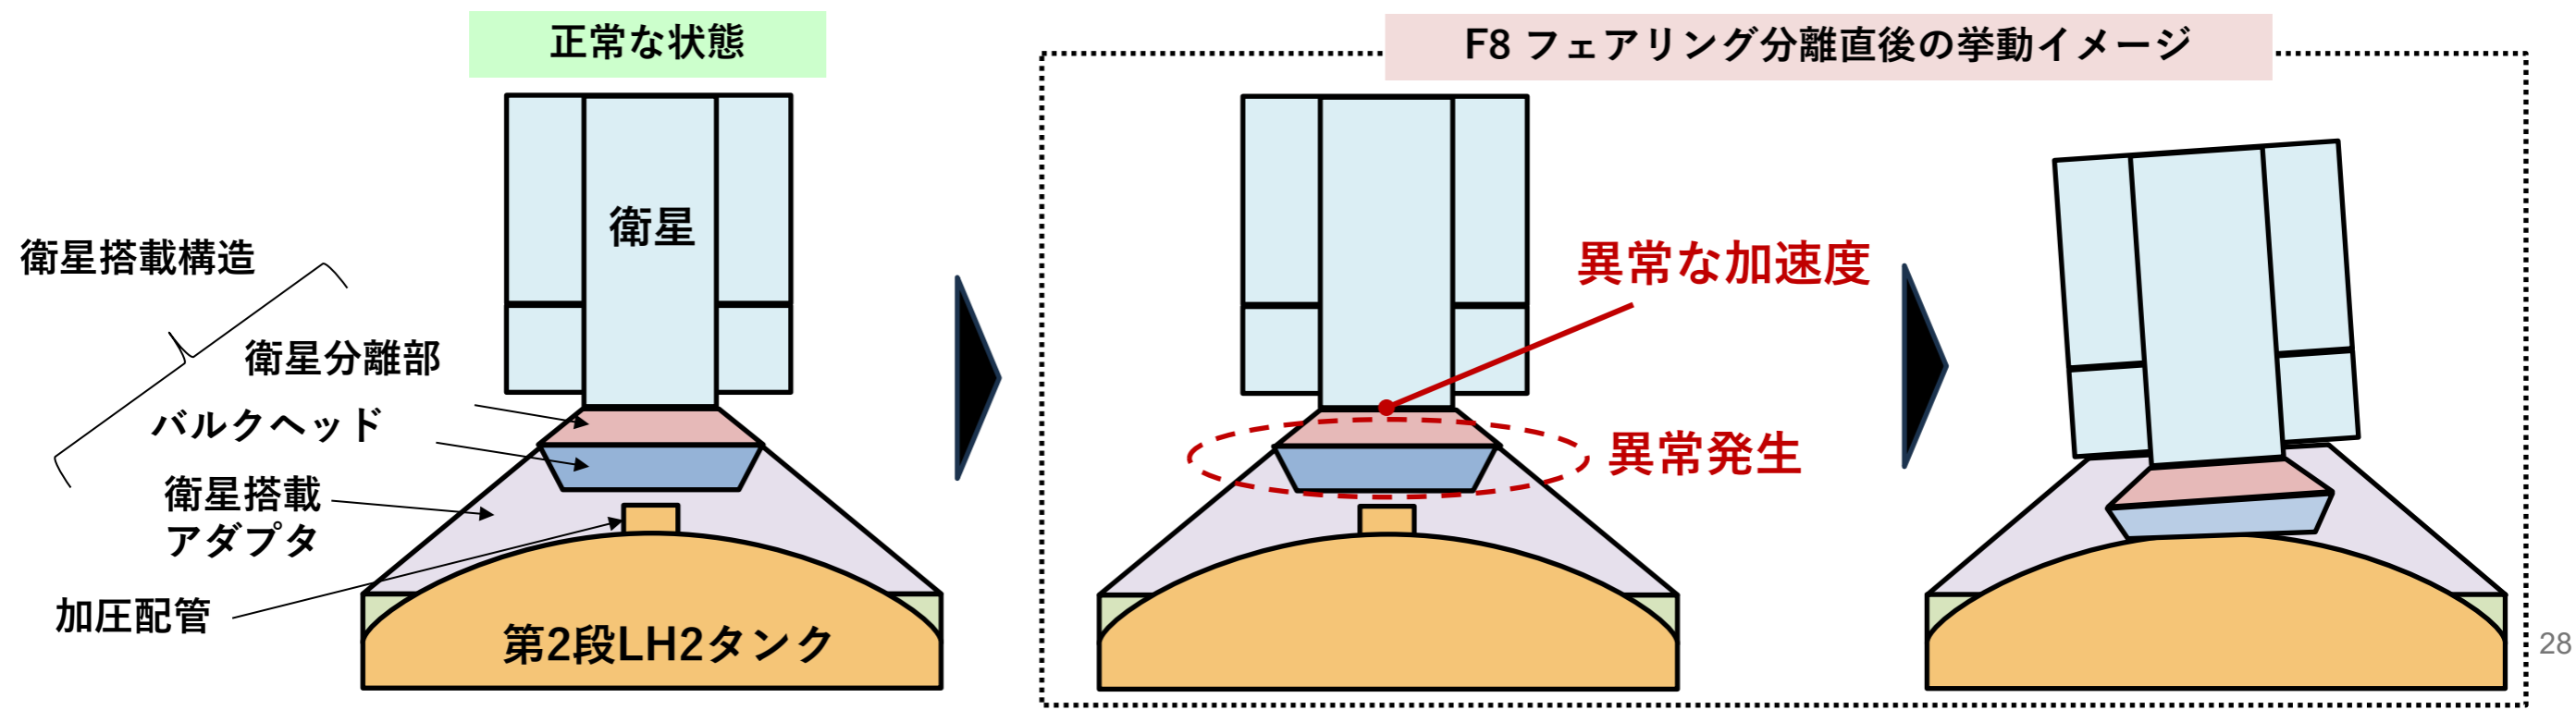
これまでに示した衛星分離部加速度・温度データ、第2段LH2タンク圧力データ、取得画像等による分析から、衛星搭載構造や第2段LH2タンクの加圧配管が下記のように損傷したと推定している。

- フェアリング分離開始直後に、**何らかの異常（損傷）が衛星搭載構造に発生した。**
- 本タイミングは、第1段エンジンの動力フライト中であることから、衛星及び衛星搭載構造の一部が機体内に落ち込んだ。
- この落ち込みにより、第2段LH2タンクの加圧配管を損傷させ、LH2タンク圧の低下等が生じた。

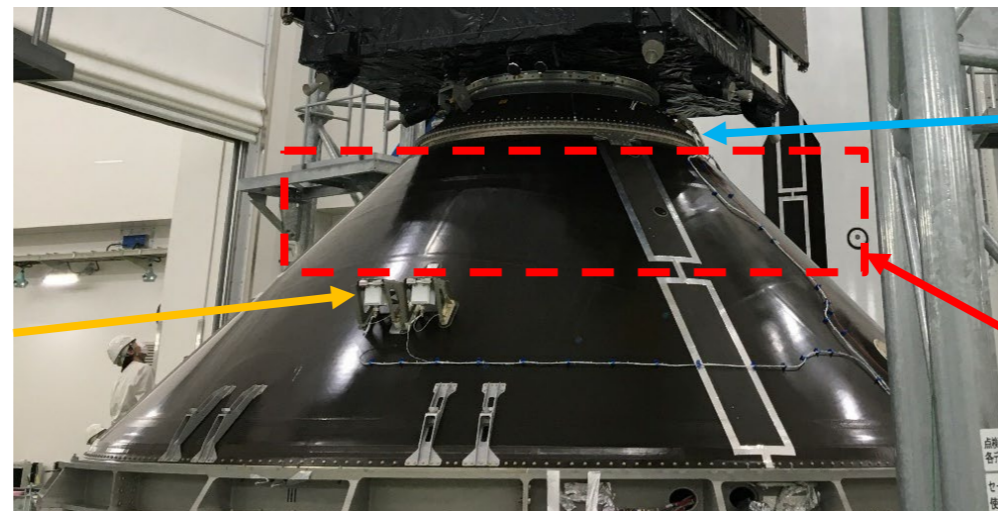
- これまで、衛星搭載構造つまり衛星分離部（PAF）もしくは衛星搭載アダプタ（PSS）が損傷し、衛星が離脱したと評価してきた。
- 以下のデータから、損傷箇所は**衛星搭載アダプタ（PSS）の上部**である可能性が高い。
 - PAFのテレメトリ項目のデータは事象発生後も第1段エンジン停止までは正常に取得できている。これらのデータはPAFからPSSを経由し2段機体に繋がっているが、このワイヤハーネスはPAF上にあるブラケットに固定されている。これより上部で損傷した場合には、ブラケットの近傍で断線すると考えられ、データと整合しない。一方、これよりも下部で損傷した場合は、ワイヤハーネスに余長があり、断線に至らなかったと考えられる。
 - PSSに設置しているカメラの画角は事象発生後も大きく変わっていないことから、カメラの高さで大きく損傷していることは考えにくい。

ワイヤハーネス固定用ブラケット
ここより上で損傷した場合には、
ワイヤハーネスが断線し、その
時点でデータが欠落する

損傷した可能性が高い範囲

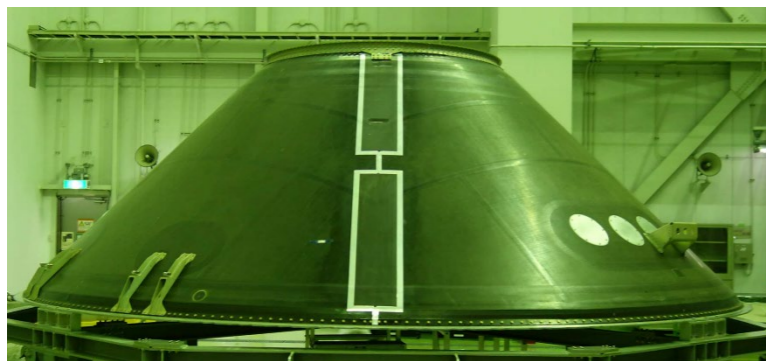
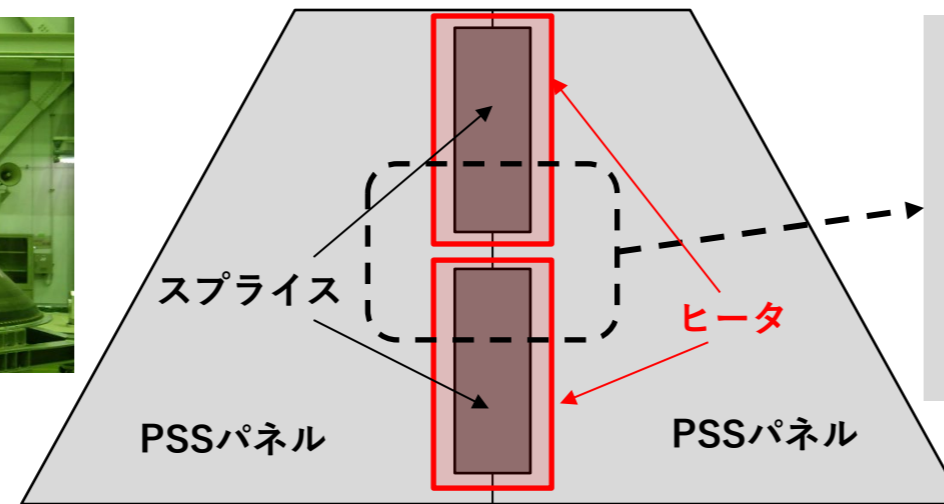
- 実機パネルを用いたスプライス接着工程の再現試験を行い、接着工程の前の乾燥のための第1回加温で、実機で見られたものと同様の剥離が発生したことから、以下のメカニズムで剥離が発生したと考えている。
 - ヒーターにより加温した際に、2つのヒーター間のパネル温度が想定以上に上昇
 - 想定以上に温度上昇した範囲で、スキン/ハニカムコア間の接着強度が低下することを、上記供試体から試験片を切り出し、試験により確認した
 - 強度低下した部位で、ハニカムコア内部空気の加温による膨張等によるスキンを面外に引き剥がす荷重に耐えられず、接着部が破壊しスキンがハニカムコアから剥離
- なお、上記スプライス接着工程は、開発段階で確立されたものであり、実機の製造・検査はその規定通り実施されていた。

2つのヒーターの端部
およびその間の範囲が
規定温度より高温化し、
接着強度が低下。

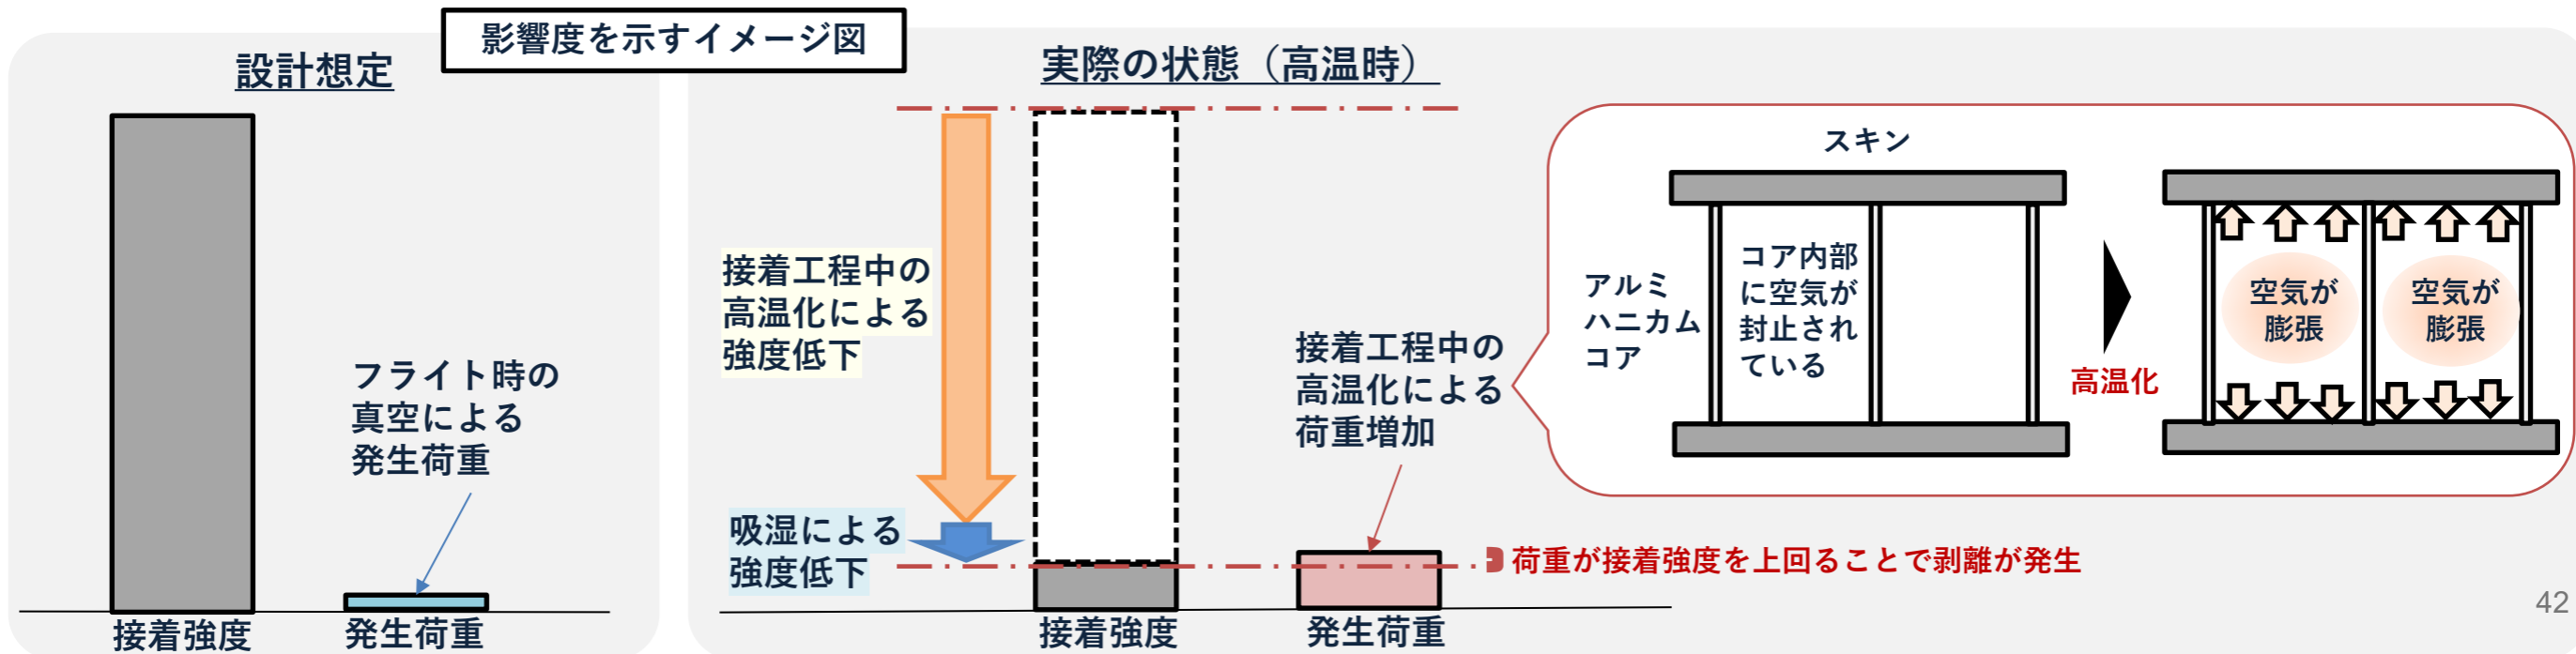
- スプライス接着工程において一部の箇所が想定以上に高温化していたことにより**スキン/ハニカムコア間の接着強度が低下**していた。また、吸湿も接着剤の強度低下に影響していた。
- 接着工程中の高温化により**ハニカムコア内の空気が膨張**することでスキンを引き離す荷重がかかっており、これが低下した強度を上回ることでスキンとハニカムコアの剥離が生じた。
- 以上より、PSS内部に製造工程で生じた剥離は、吸湿の影響もあるものの、**主要因はスプライス接着工程で想定以上の高温が負荷されたことによる接着強度の低下とハニカムコア内の空気の膨張**と評価している。

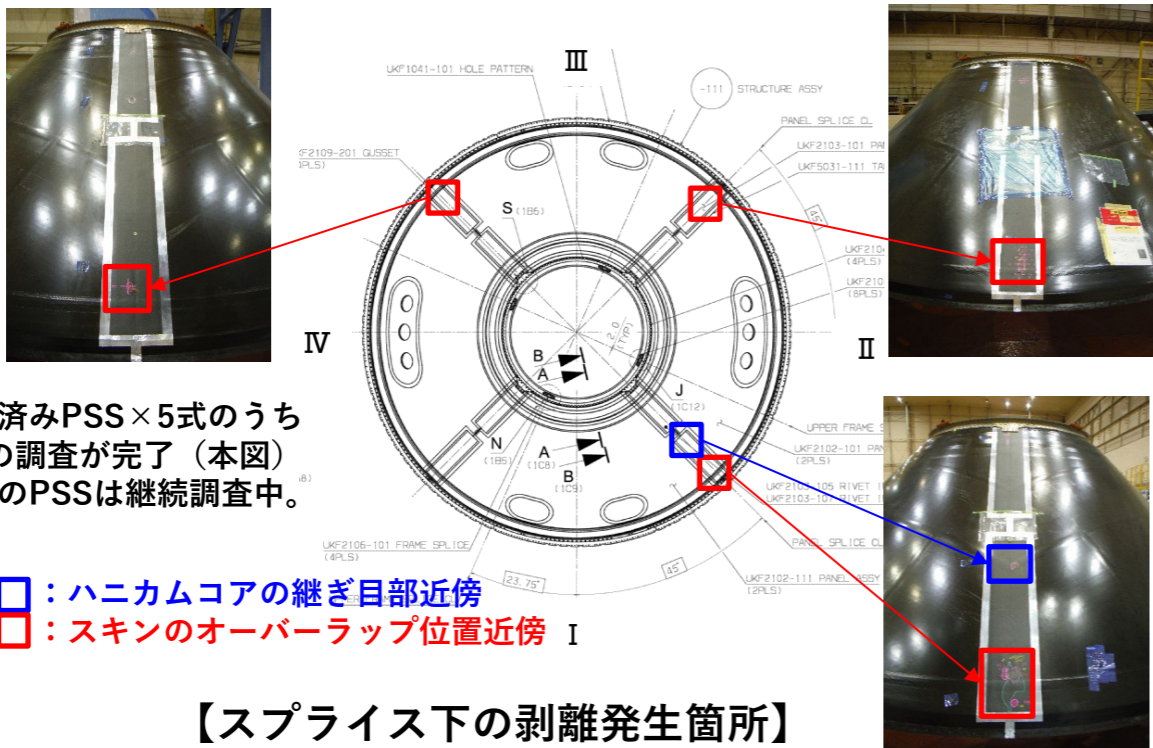
【スプライス下の剥離発生箇所】

- スプライス接着工程で加温されたスプライスの中のスキン/コア間で剥離が発見されたことから、同じく熱影響を受けていると考えられるスプライス下のスキン/コア間の状況を確認するため、**製造済みのPSS1式**に対して、通常工程のスプライス部の検査では適用していない**透過法の超音波探傷検査による詳細調査※**を実施したところ、下図の**4箇所**に計**6個**の**スキン/コア間の剥離**を検出した。
- スプライス下の接着時の温度は規定温度に制御できていることから、この剥離は、過加熱により発生したと考えられるスプライス間の剥離とは**異なるメカニズム**で発生していると考えられる。剥離発生箇所は、ハニカムコアの継ぎ目部の近傍等に限られることから、この特異性にも着目して剥離のメカニズムを検討中。

製造済みPSS×5式のうち
1式の調査が完了 (本図)
残りのPSSは継続調査中。

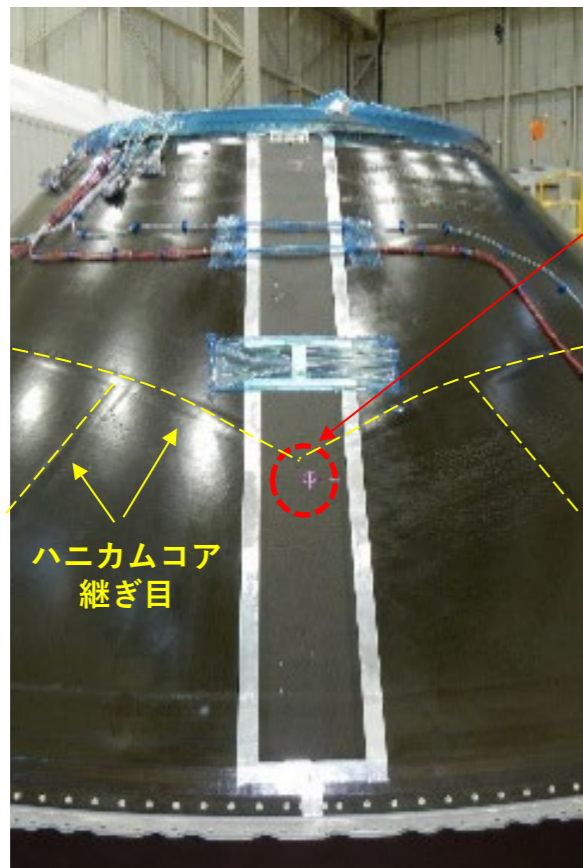
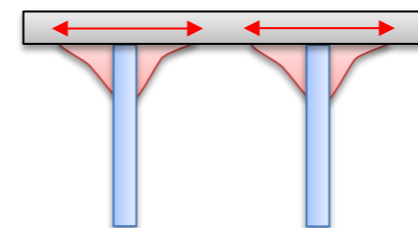
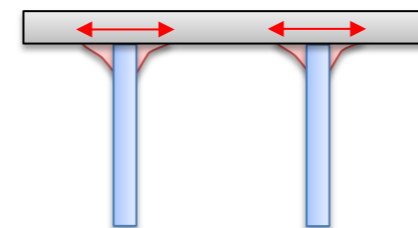
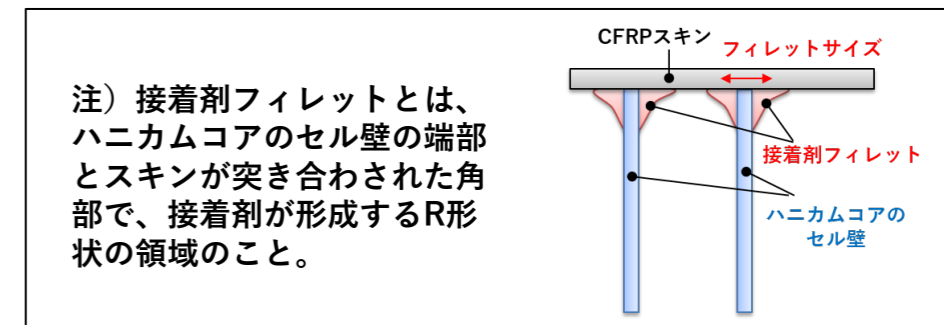
前ページで示したスプライス下に見つかった剥離の発生箇所は、ハニカムコアの継ぎ目等 (下図) に限定されることが判り、パネルに剥離が発生したメカニズムはスプライス間とは異なり、以下の通りと推定した。

- ハニカムコアの継ぎ目等の部位は、パネル成型を円滑に行うために内部構成に違いがある。
- この違いが影響し、この部位の接着剤フィレットが薄くなり接着強度が相対的に小さい。さらにスプライス接着時の加温によるコア内空気膨張に伴うスキンの引き剥がし力により剥離が発生した。

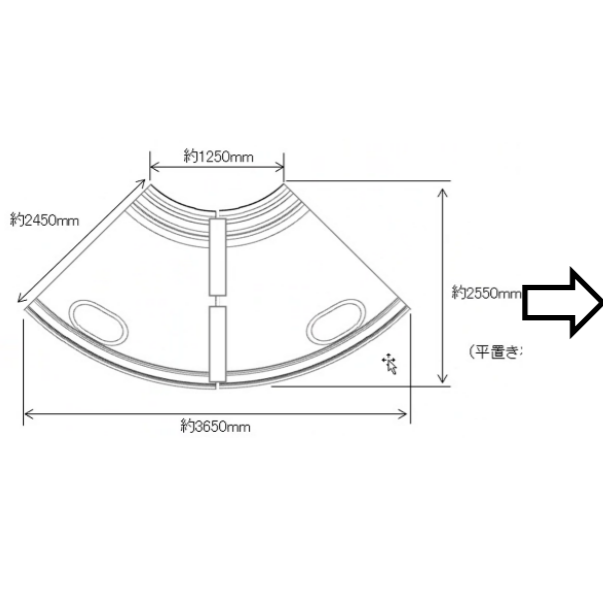
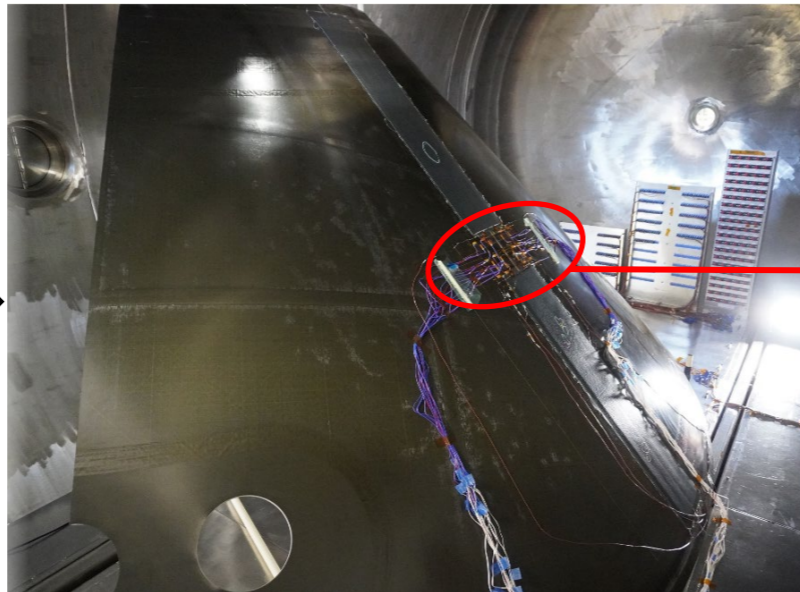
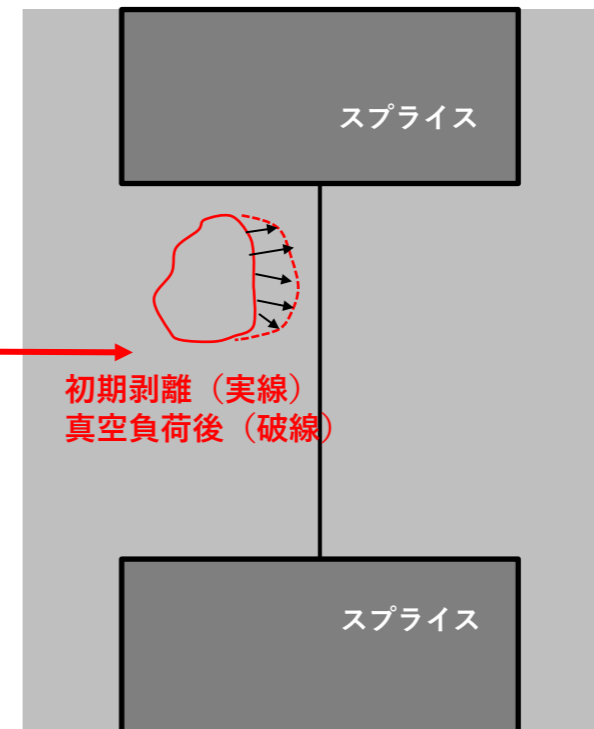
パネル全体を真空チャンバーで真空暴露

- 実機のスプライス接着工程により接合したPSSパネル（スプライス間およびスプライス下に剥離あり）全体を、真空チャンバに入れて温度や歪を計測するとともに、フライト中の真空環境による剥離進展挙動を評価した。
- 試験結果から、**パネル全体を真空に晒しても広範囲に剥離が進展することはない、スプライス間でわずかに剥離が進展するのみであり、**これまで解析および部分的な真空負荷により評価してきた剥離進展挙動と同じ結果であった。
- また、**要素試験結果と解析により設定した破壊靱性値（剥離進展条件）とも整合する結果であった。**
- 以上より、フライト中の真空環境下で、コア内部に密閉された空気との差圧により剥離は拡大し得るが、広範囲の不安定進展には至らないことを確認した。

パネル全体を真空負荷しても、初期剥離はスプライス間でわずかに進展するのみであり、広範囲に不安定進展することはない。

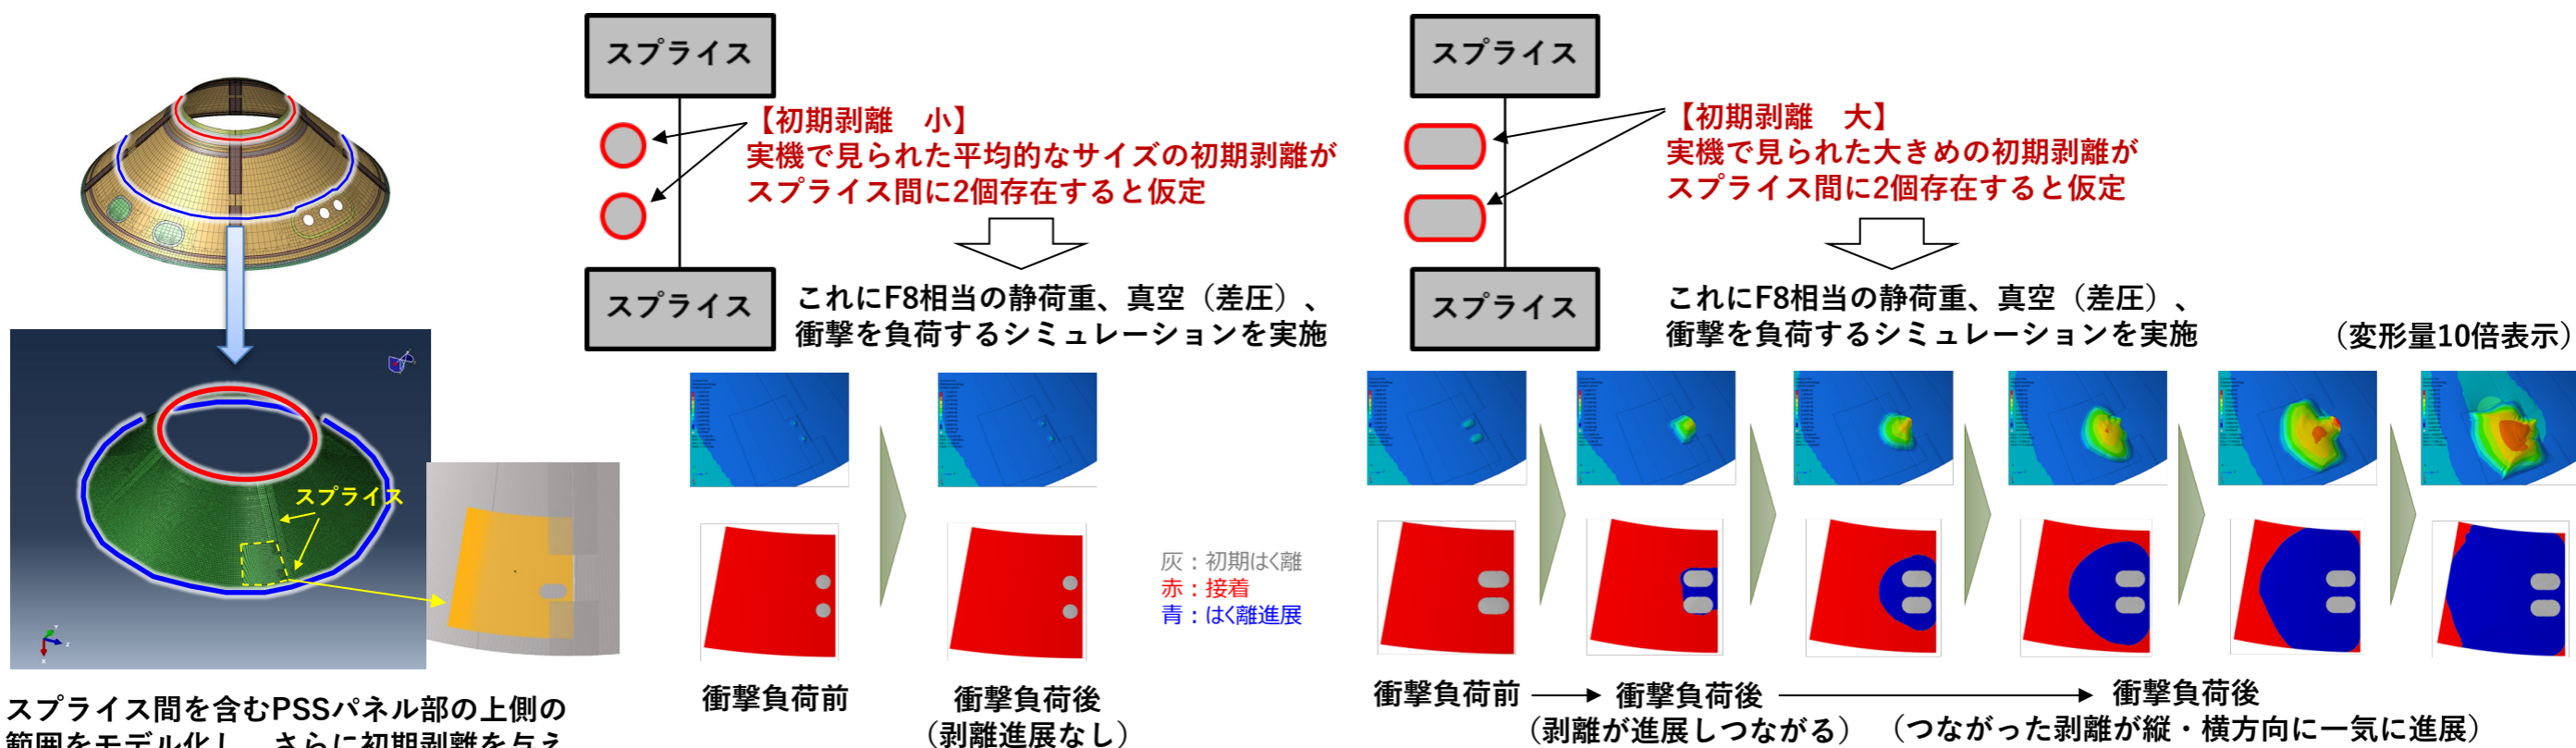
- スプライス間の初期剥離サイズを変えて解析を実施し、剥離のサイズと個数によって、**フライト中の真空環境と静荷重だけでは大規模な剥離の進展はないが、ここに正常なフェアリング分離時の衝撃が作用すると剥離が一気に進展し得ることを確認した (下図)。**さらに**これがPSS全体の座屈を伴う不安定破壊に繋がる結果も得られた (次ページ)。**
- 上記解析で用いたモデルやパラメータは実際に行った試験結果等に基づいて設定したものである。この解析結果は、F8で発生した事象を矛盾なく説明可能であることから、**事象の発生メカニズムを示すことができた**と評価している。

スプライス間を含むPSSパネル部の上側の範囲をモデル化し、さらに初期剥離を与える位置は詳細モデルを適用。初期剥離からの剥離の進展を破壊力学的に評価可能とした。

初期剥離が小さい場合は、真空 + 静荷重 + 衝撃を负荷しても剥離進展しないが、右図のような剥離を想定すると、真空 + 静荷重では剥離進展せず、衝撃が加わったときに2つの剥離がつながり、数msの時間で一気に進展し、大規模剥離する結果が得られた。

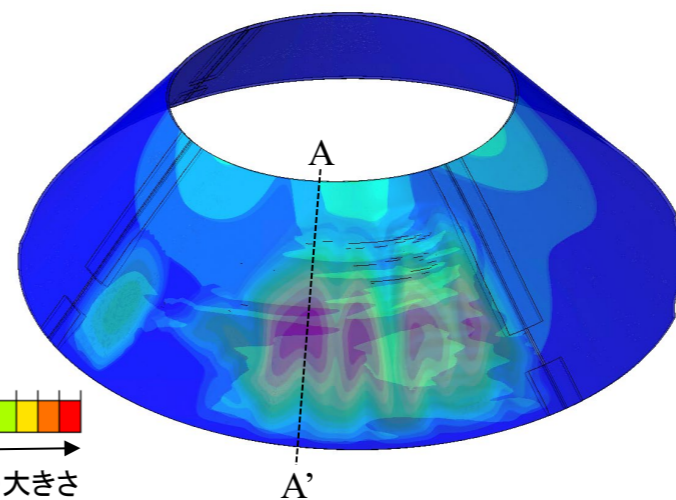
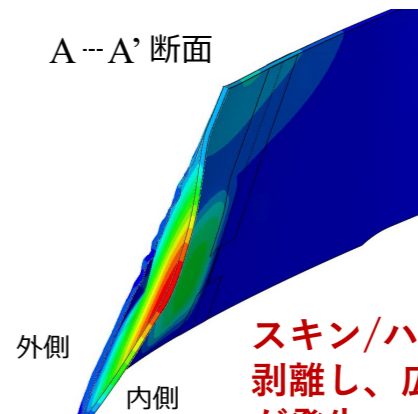
図A) 誘起されたPSS座屈形状

スキン/ハニカムコア間が
剥離し、広範囲に面外変形
が発生

図A) 衝撃により一気に進展した剥離部を起点に、剥離拡大及び、健全部を含む座屈が誘起され、**スキン/ハニカムコアは広範囲に面外変形する。**

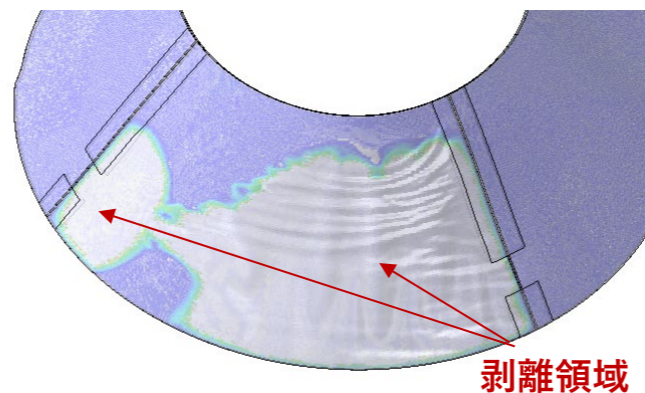
図B) 剥離範囲の拡大

図B) スキンの面外変形・差圧により剥離はさらに進展し、**各スプライス間の剥離が繋がり、周方向破壊に至る。**

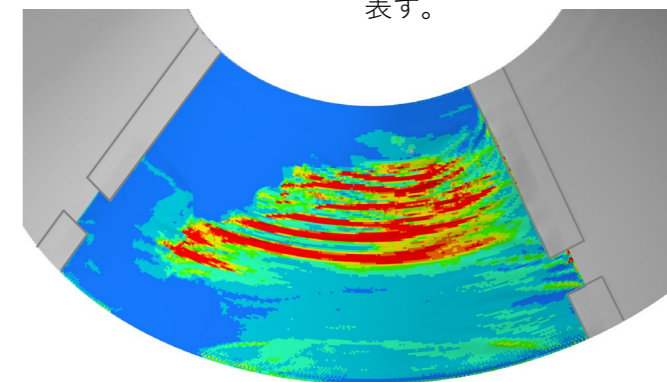
図C) 繊維損傷範囲

注) CFRPの一般的な破壊基準であるHashin則で評価した繊維損傷を示し、赤色の箇所は繊維損傷により剛性を保持できない領域を表す。

図C) 剥離した領域のスキンは飛行荷重に耐荷できず、**CFRPの繊維損傷**に至り、PSS主構造として必要な強度・剛性を喪失。

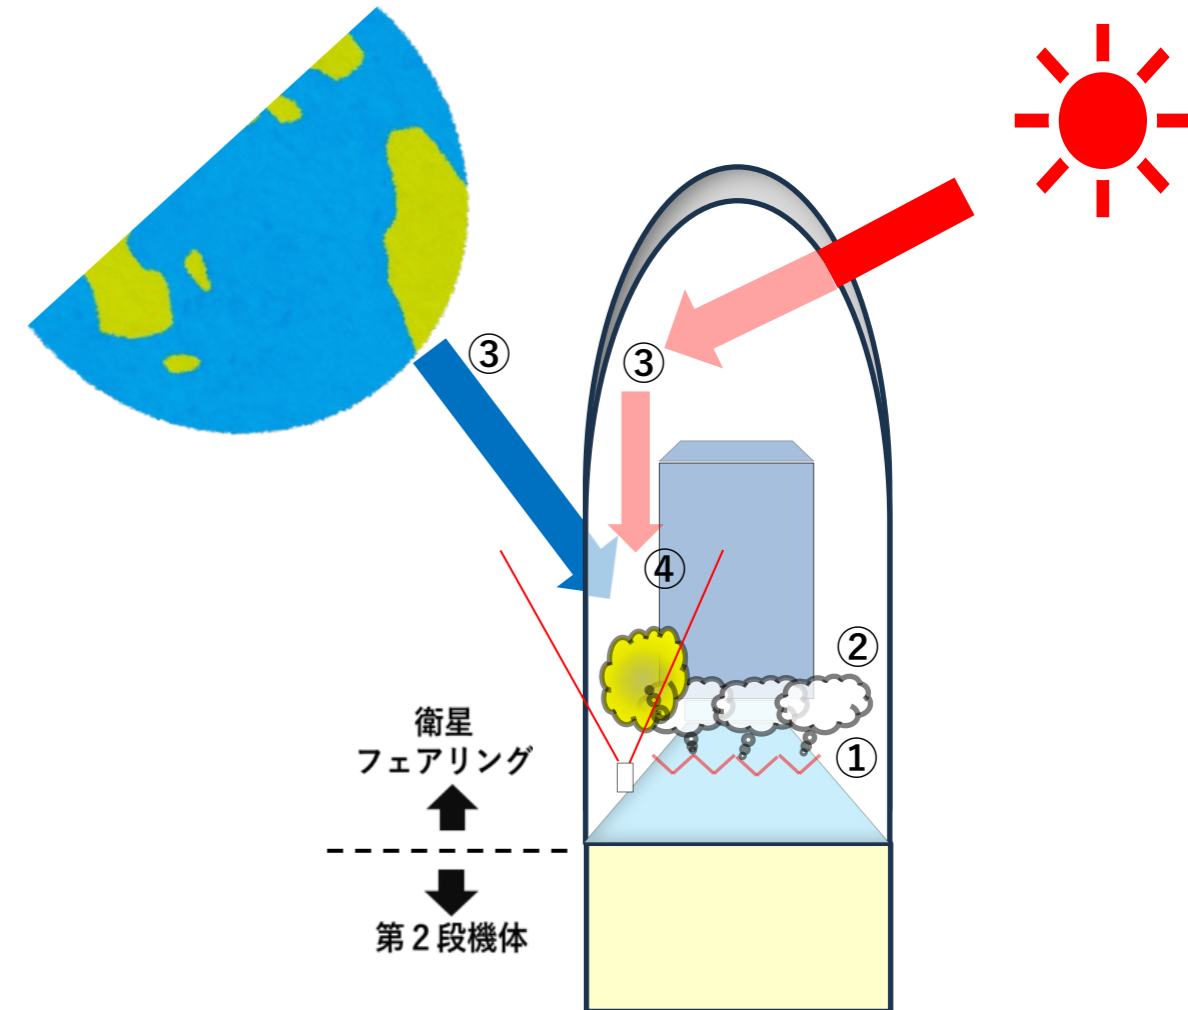
- ① PSSの損傷によりアルミハニカム内に閉じ込められていた空気が真空中に噴出する。
- ② 断熱膨張により温度が下がり空気に含まれている水分が霧状になる。
- ③ フェアリングの開頭挙動によりフェアリングの隙間から太陽光が入射しフェアリング内面に反射する、もしくはフェアリングの隙間から地球のアルベドが入射しカメラ前面を照らす。
- ④ これらが光源となり霧で散乱しカメラに映る。

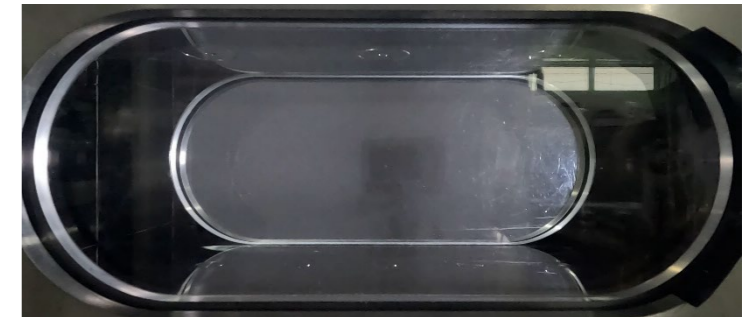
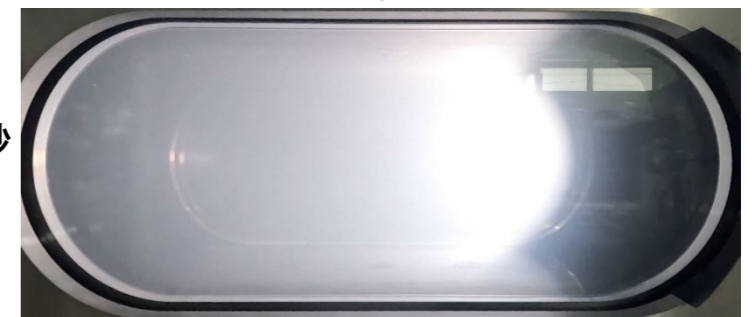
- ・ PSSの破壊により、PSSのハニカムコア内の湿り空気が、ほぼ真空のフェアリング空間内に放出された状態を想定し名古屋大学の**衝撃波管を用いて再現試験を実施。**
- ・ 高压室側に湿り空気、低压室側をほぼ真空として、衝撃波管で破膜直後に霧が発生するかを確認。
- ・ 絶対湿度を約7~15g/m³の範囲で変化させると、霧の濃度や継続時間に多少の違いはあるが、いずれの場合も**霧が発生。**
- ・ 代表例として前頁の中間ケースの条件に相当する画像を右図に示す。**霧の発生により画角外のランプ光で散乱し、白飛びが発生しうることを確認した。**

破膜+約0.02秒
(霧が発生)

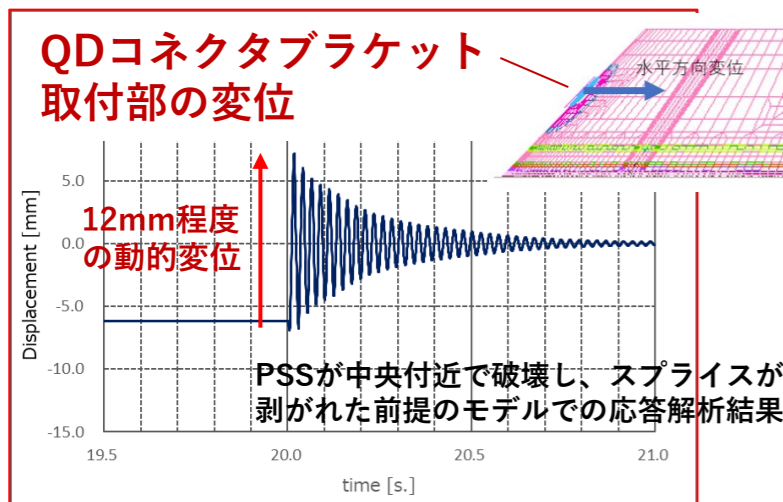
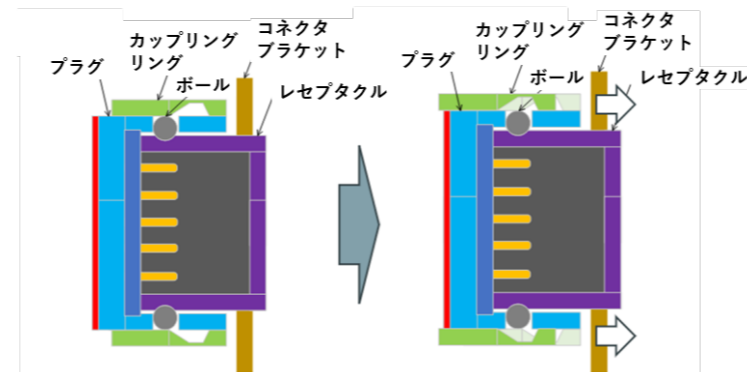
コネクタ分離のメカニズム

PSS構造が破壊し、衛星の慣性力が消失したことを想定した**応答解析の結果**から、このとき**QDコネクタブラケットは最大12mm程度、瞬間的に変位**することが判った (左下図)。この結果、変位が前ページに示した50mmには達しないことから、**ワイヤーが引っ張られてコネクタが抜けるモードには至らない**ことが判った。

一方、QDコネクタの衝撃試験を行った結果、コネクタブラケットに上記のような**瞬間的な変位が発生した場合**、コネクタのロック機構 (右下図のカップリングリング) が慣性力のために追従できず、**3~4mm程度コネクタブラケットに対して相対的な変位が発生してロックが外れ、QDコネクタが分離**することが判明した。

以上から、F8ではPSSの構造破壊により、QDコネクタブラケットに瞬間的な変位が発生してコネクタのロック機構が外れ、QDコネクタが離脱したことにより早期に分離検知した可能性が高いと評価した。

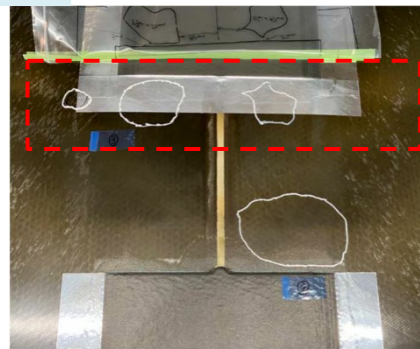
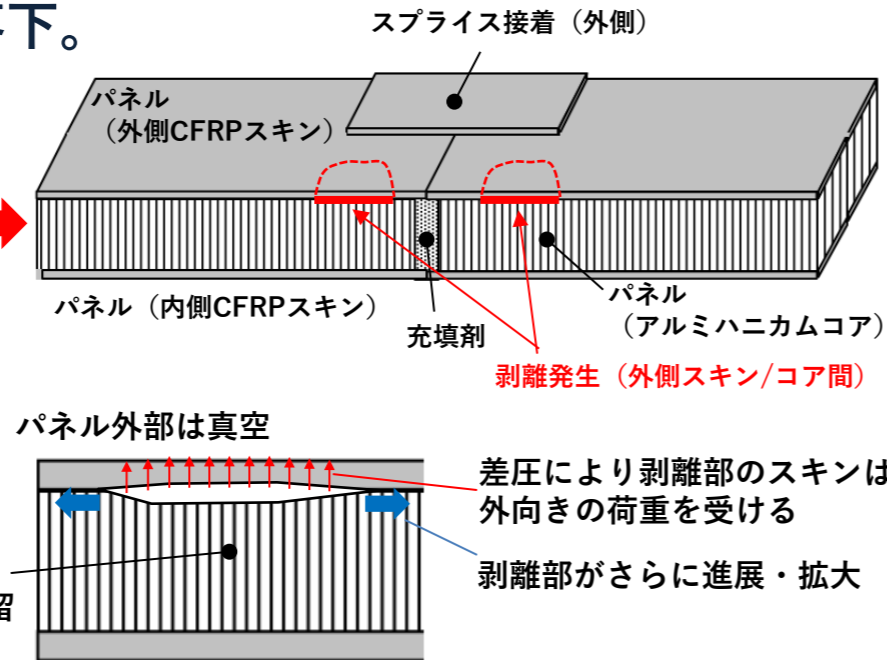
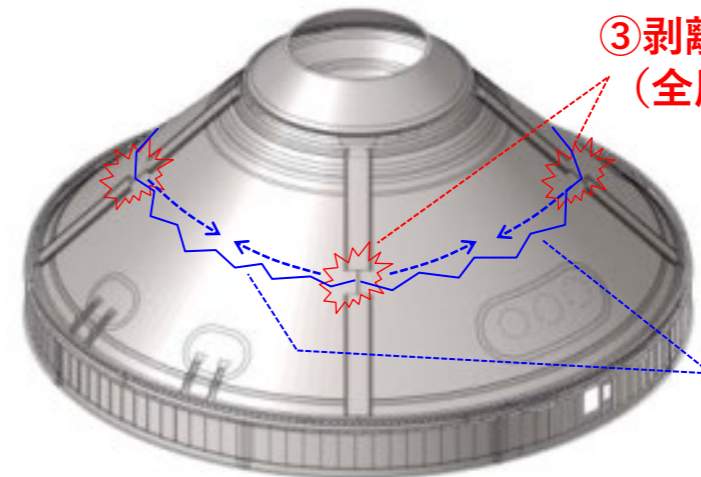
- ① PSSのスプライス接着工程にて、スプライス近傍のパネルのスキン/コア間に想定以上の剥離が発生。
- ② フェアリング分離までの1段飛行中は、破壊せず耐荷。ただし飛行中の真空環境等により剥離が徐々に進展（ハニカム内部には最大1気圧の空気が密封されており、フライト用PSSで剥離している箇所の外部を局所的に真空状態にしたところ剥離が部分的に進展することを確認した）。
- ③ フェアリング分離時の衝撃により、剥離部を起点にスキンの局所座屈および急激な剥離の進展が発生。
- ④ 座屈部の剛性が急激に低下するため荷重再分配により連鎖的に座屈が一気に進展し、構造全周が座屈。
- ⑤ 全周座屈したPSSは衛星の慣性力を支えられず、剥離部を境に上下に分割され、PSS上部が衛星とともにLH2タンク側に落下。

ハニカムコア内部には最大1気圧の空気が残留

差圧により剥離部のスキンは外向きの荷重を受ける
剥離部がさらに進展・拡大

③剥離部を起点とした局所座屈 (全周4位相のスプライス間)

④局所座屈から連鎖的に一気に全破壊
