資料62-1
科学技術・学術審議会
研究計画・評価分科会
宇宙開発利用部会
調査・安全小委員会(第62回)
R8.4.13

H3ロケット8号機 打上げ失敗原因究明状況

2026年4月13日
宇宙航空研究開発機構

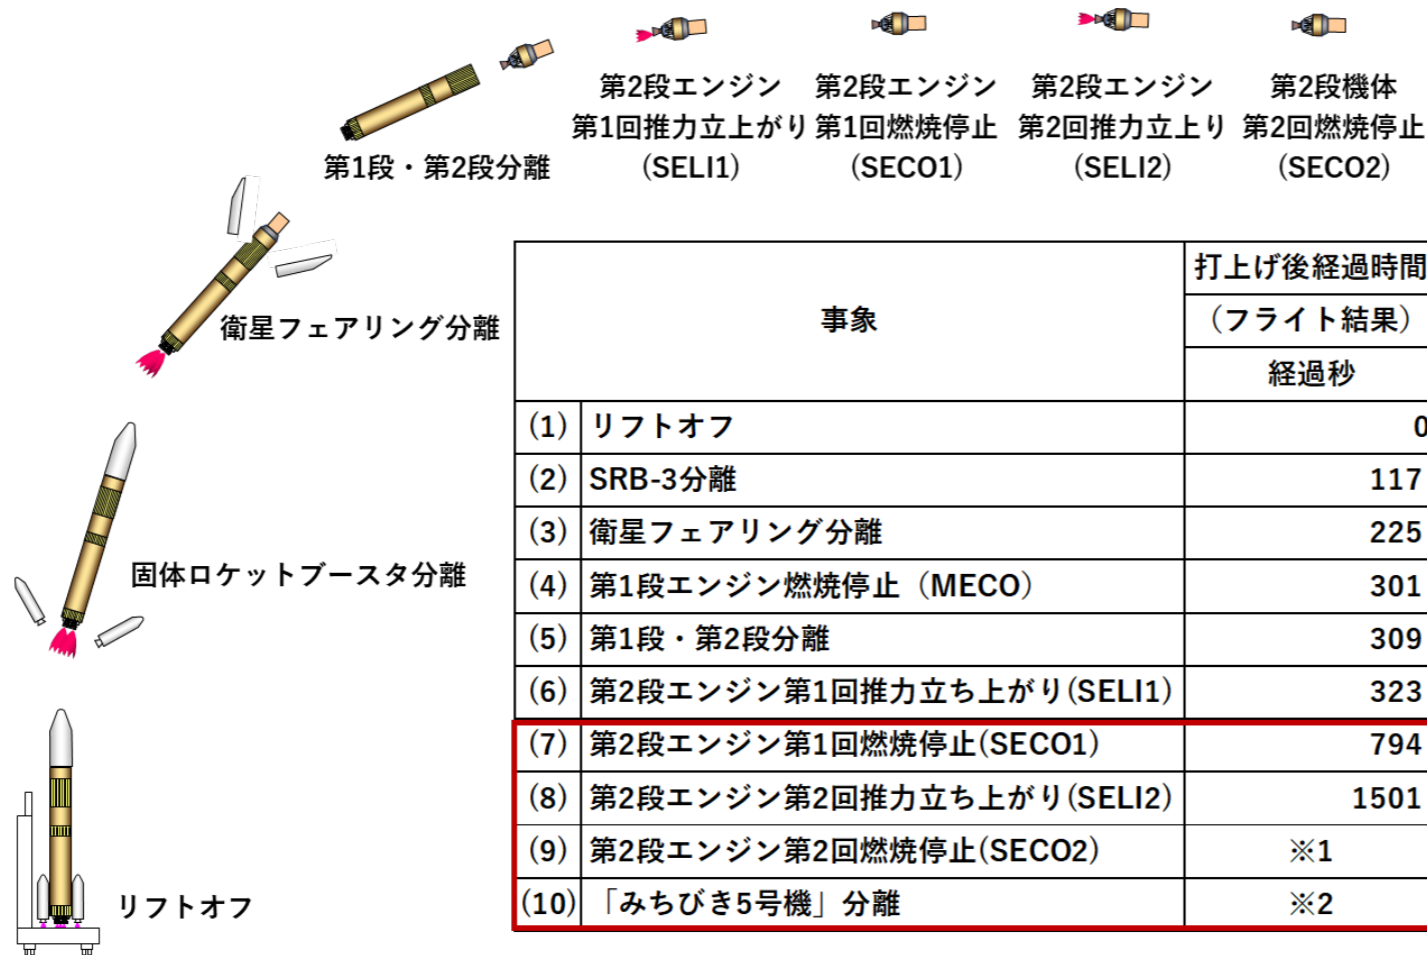
- 2025年12月22日10時51分30秒（日本標準時）に、H3ロケット8号機を打ち上げた。第2段エンジン第1回燃焼終了時には所定の地球周回軌道に投入した。
- 第2段エンジン第2回燃焼が正常に立ち上がらず早期に停止したことから、予定した軌道に「みちびき5号機」を投入することができず、打上げに失敗した。

- 第2段機体は、地球周回軌道(当初計画の第2段第1回燃焼終了時点の軌道)に到達している。

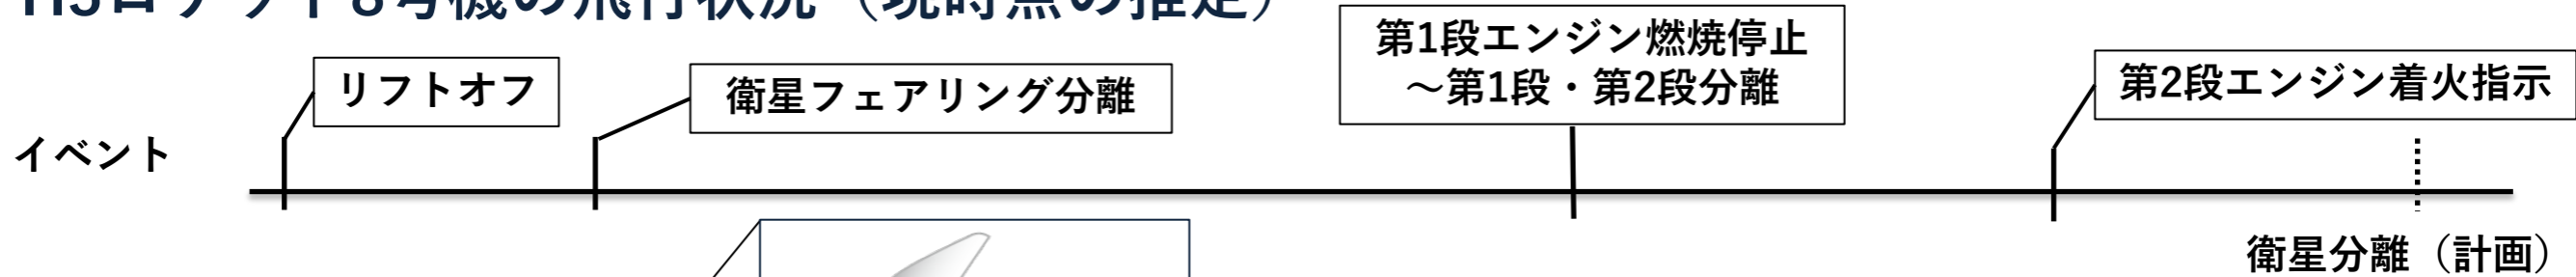
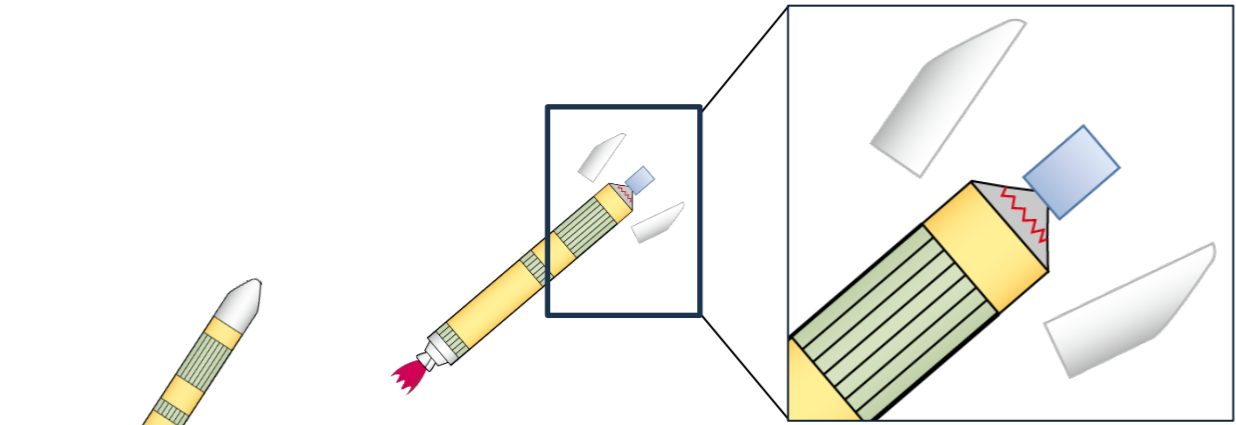
①衛星フェアリング分離時に、何らかの要因で衛星搭載構造の一部が損傷・破壊した。ただし、第1段エンジンが燃焼中であり、衛星を押し続けて、一体となって飛行を継続したと推定する。

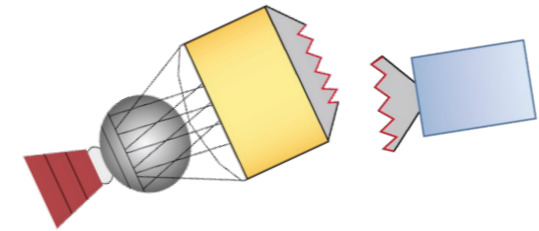
②第1段エンジンの燃焼停止に伴い、第1段機体から衛星を押し出す力がなくなることから、衛星が離脱する。

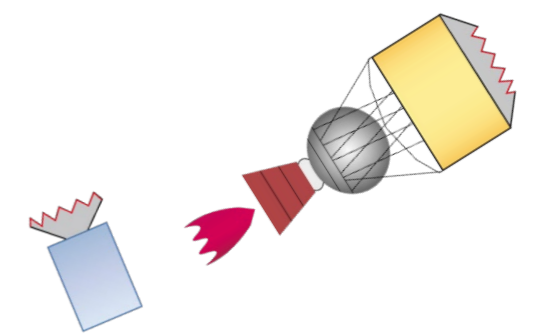
③第2段エンジンの着火により、第2段機体と衛星に相対距離が生じる。

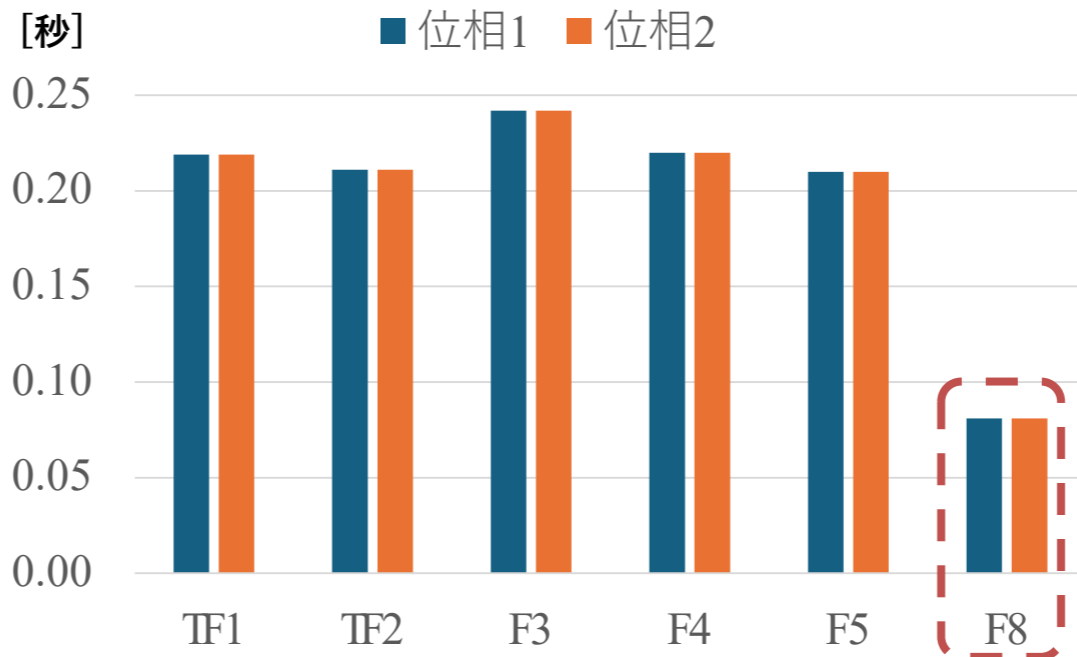
分離用火工品点火～フェアリング分離検知までの時間

- フェアリング分離検知は、フェアリング側に片端が固定されているワイヤーでQDコネクタを引き抜くことにより、電気回路の抵抗値が変わることによって検知している。
- ①～③までの時間を他号機と比較すると、**8号機は早く分離検知**をしている。2位相で計測している両方で早く検知。
- フェアリング分離検知が通常より早いことは**開頭挙動が早くQDコネクタを引き抜いたか、もしくはQDコネクタから収録装置までのハーネスが断線したか**両方の可能性がある。

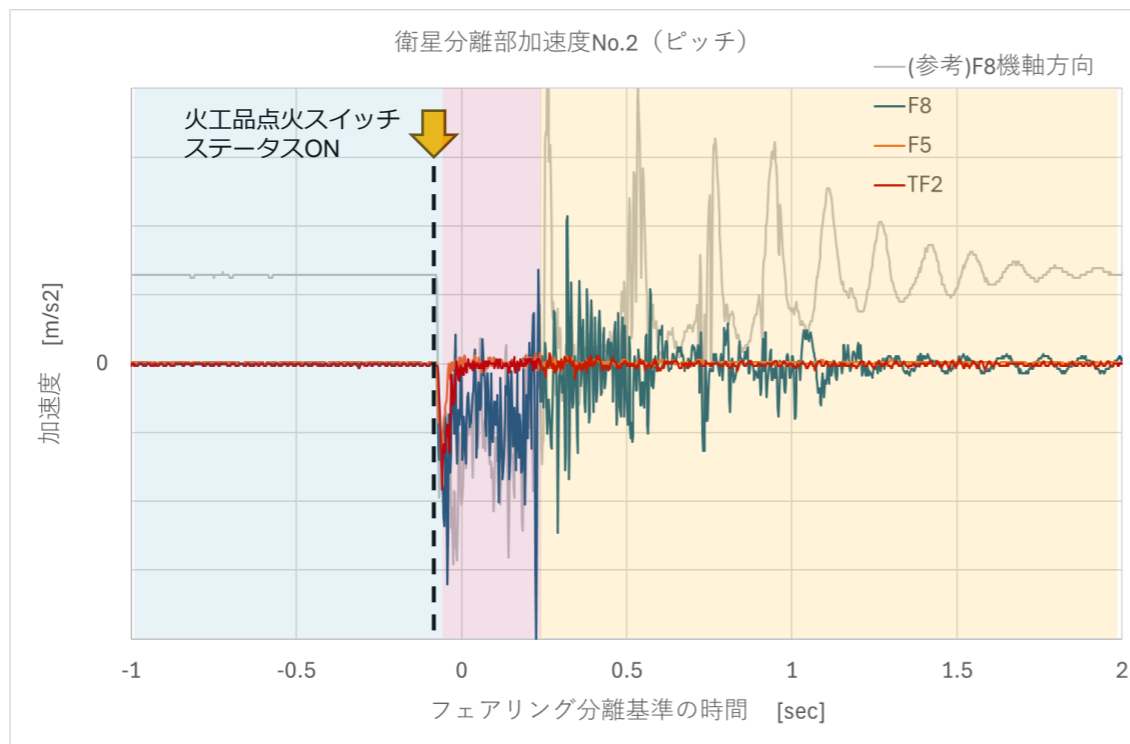
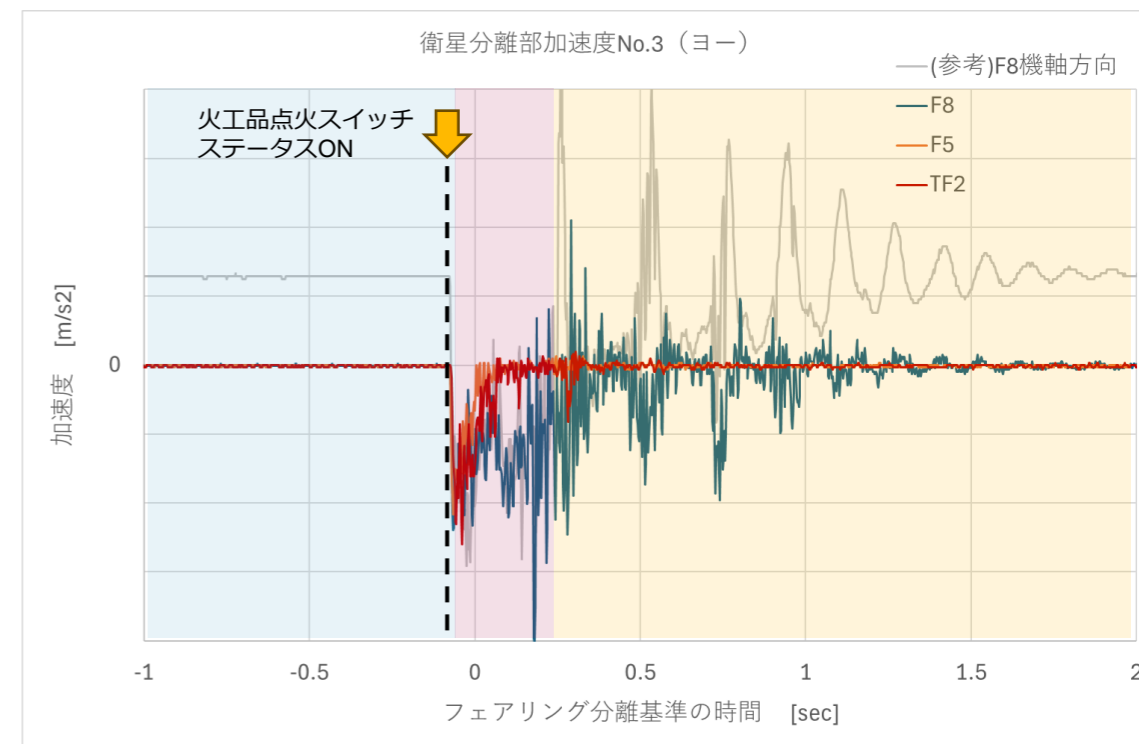
■ 衛星フェアリング分離時の衛星分離部加速度（機軸直交方向）

機軸直交方向の加速度についても、機軸方向の加速度と同様に「**起点となった特異事象**」の領域（**ピンク色**）で**大きな加速度**とセンサ特性によると考えられる動きが見られるとともに、「**二次的に発生したと考えられる特異事象**」の領域（**黄色**）においても**機軸方向の加速度に対応した動き**がみられる。

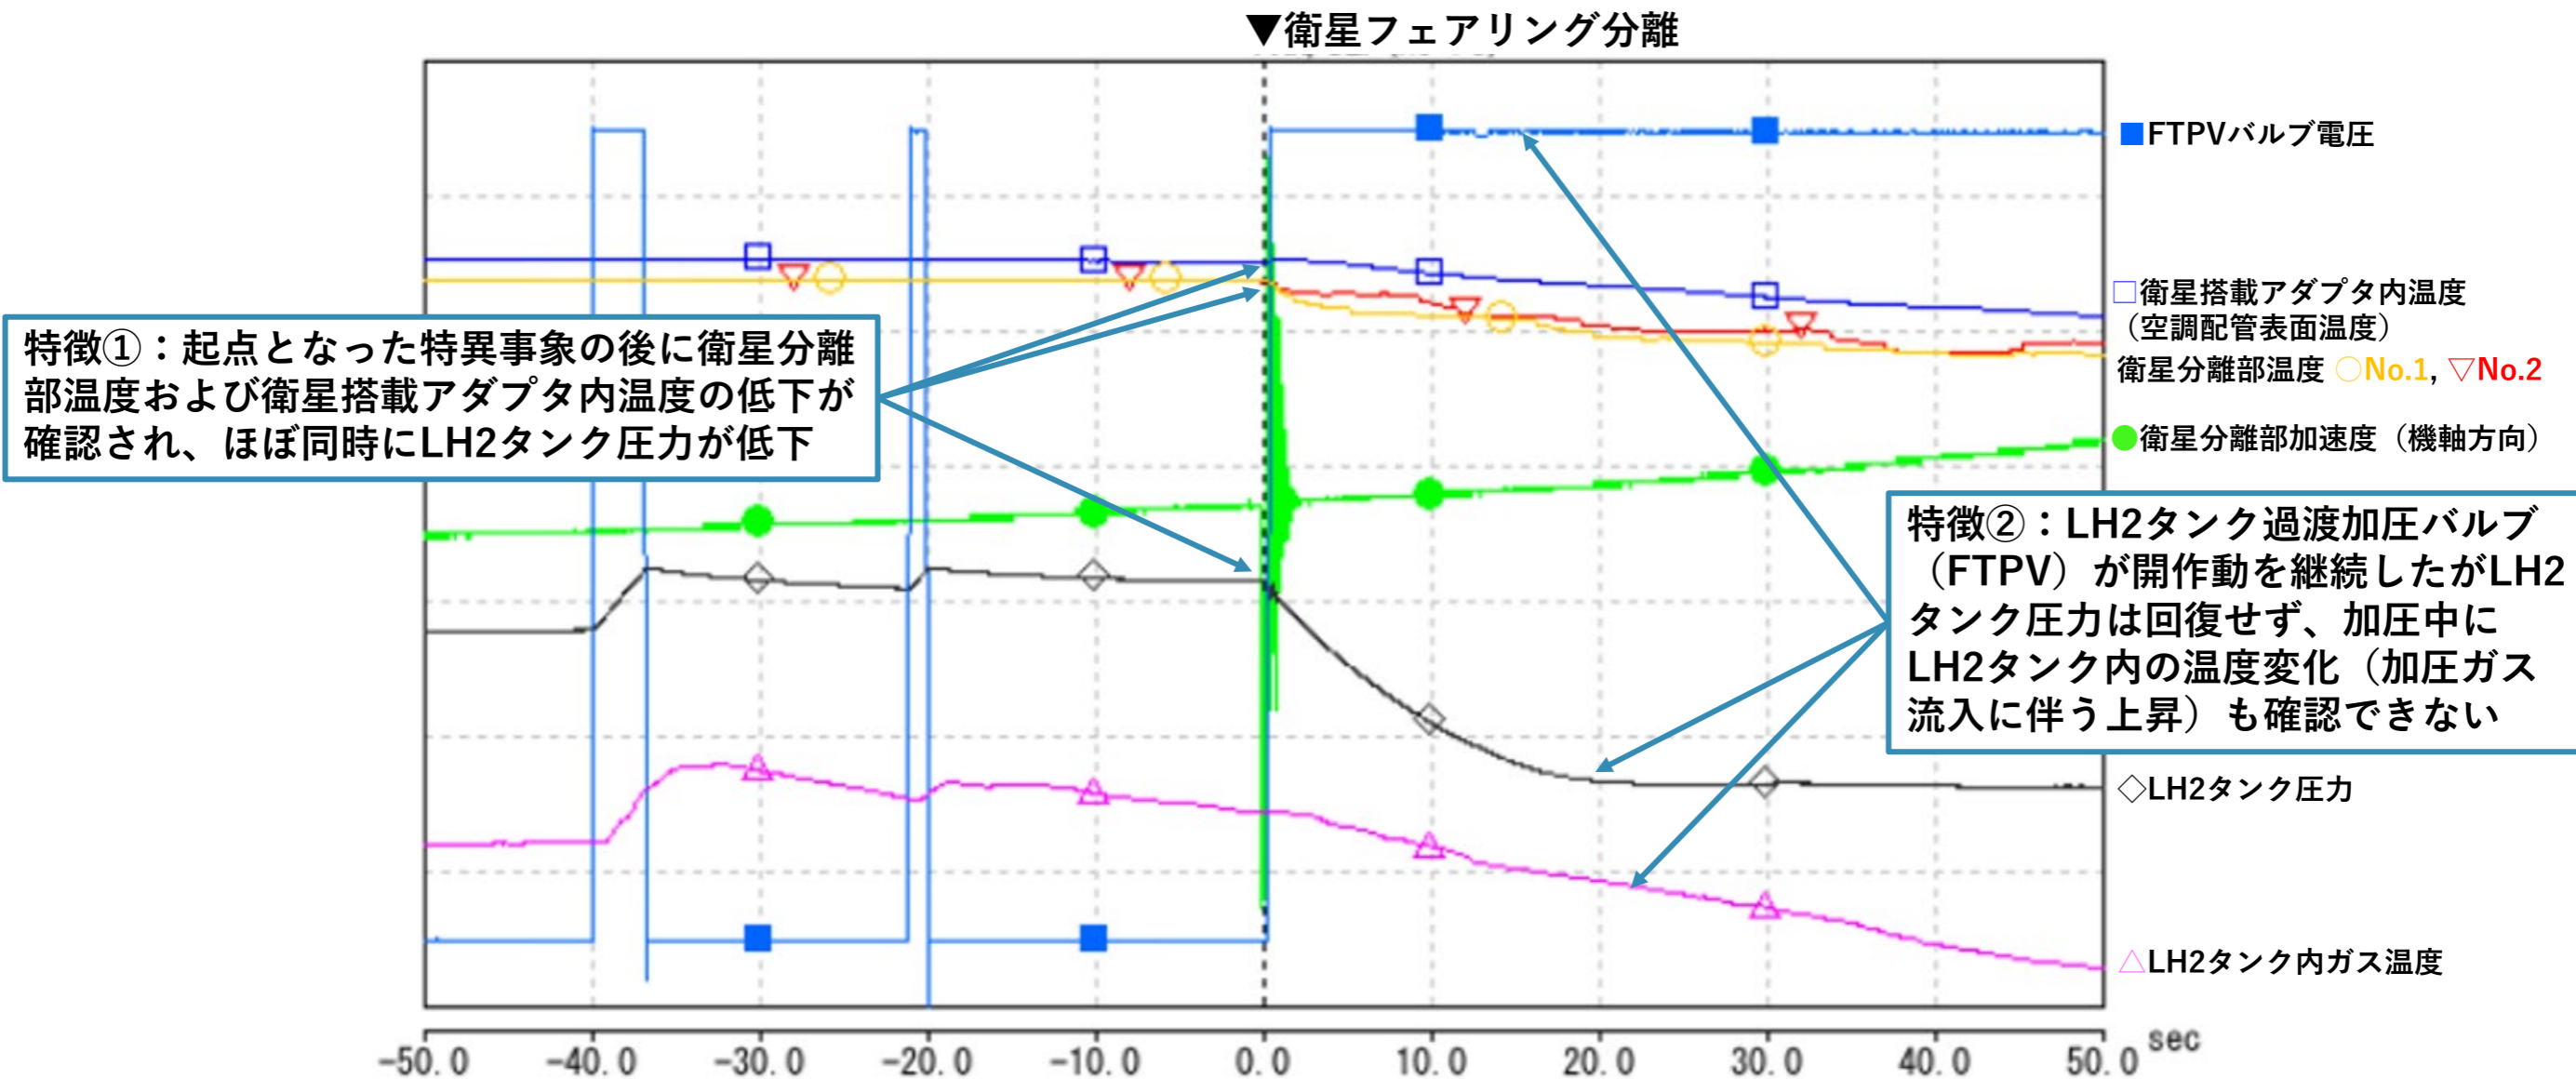
■ 衛星フェアリング分離時のLH2加圧ライン挙動（概観）

- 第2段エンジンの第1回燃焼に向けてLH2タンクの加圧制御中に、**起点となった特異事象の後に衛星分離部温度および衛星搭載アダプタ内温度の低下が確認され、ほぼ同時にLH2タンク圧力の低下を確認した（特徴①）。**
- LH2タンク圧力を回復するためにLH2タンク過渡加圧バルブ（FTPV）が開作動を継続したがLH2タンク圧力は回復せず、加圧中にLH2タンク内の温度変化（加圧ガス流入に伴う上昇）も確認できないため、**加圧ガスはLH2タンクに届いていない状況にあることを確認した（特徴②）。**
- LH2タンクの圧力低下や衛星分離部温度および衛星搭載アダプタ内温度低下は、**起点となった特異事象の後で起きている（特徴③）**ことから、**何らかの要因で衛星搭載構造が破損し、その結果として加圧配管が損傷した可能性が高いと考えられる。**

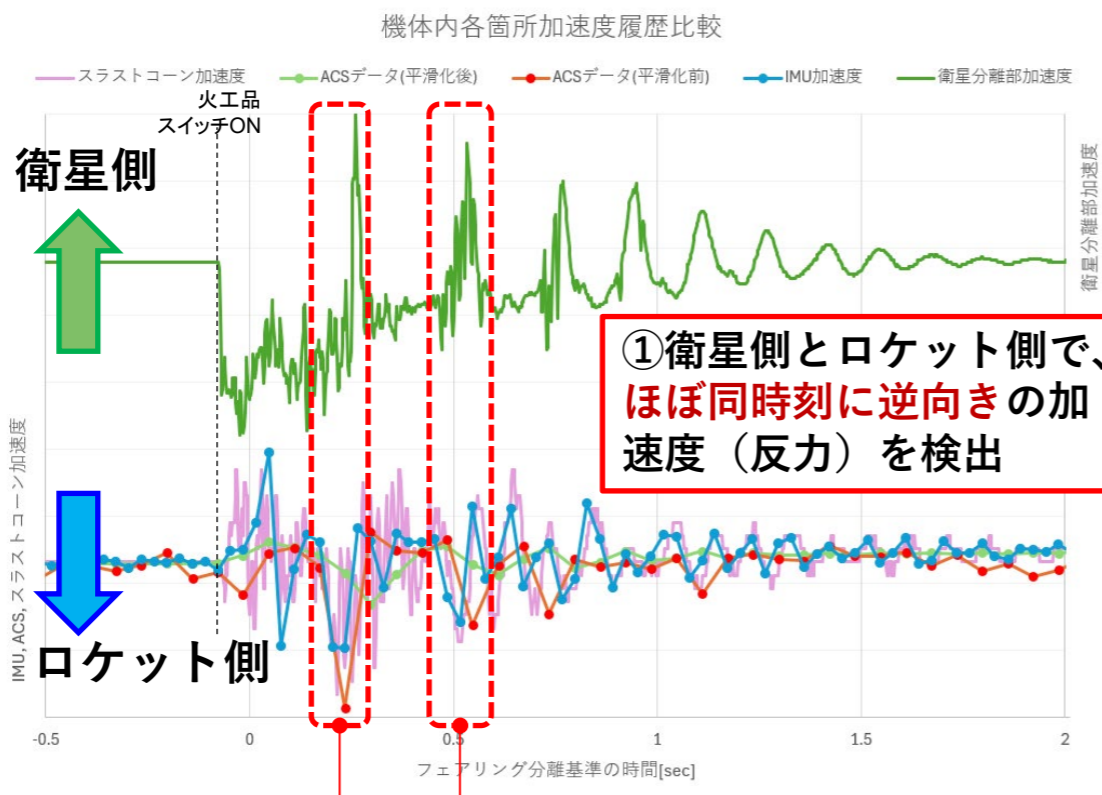
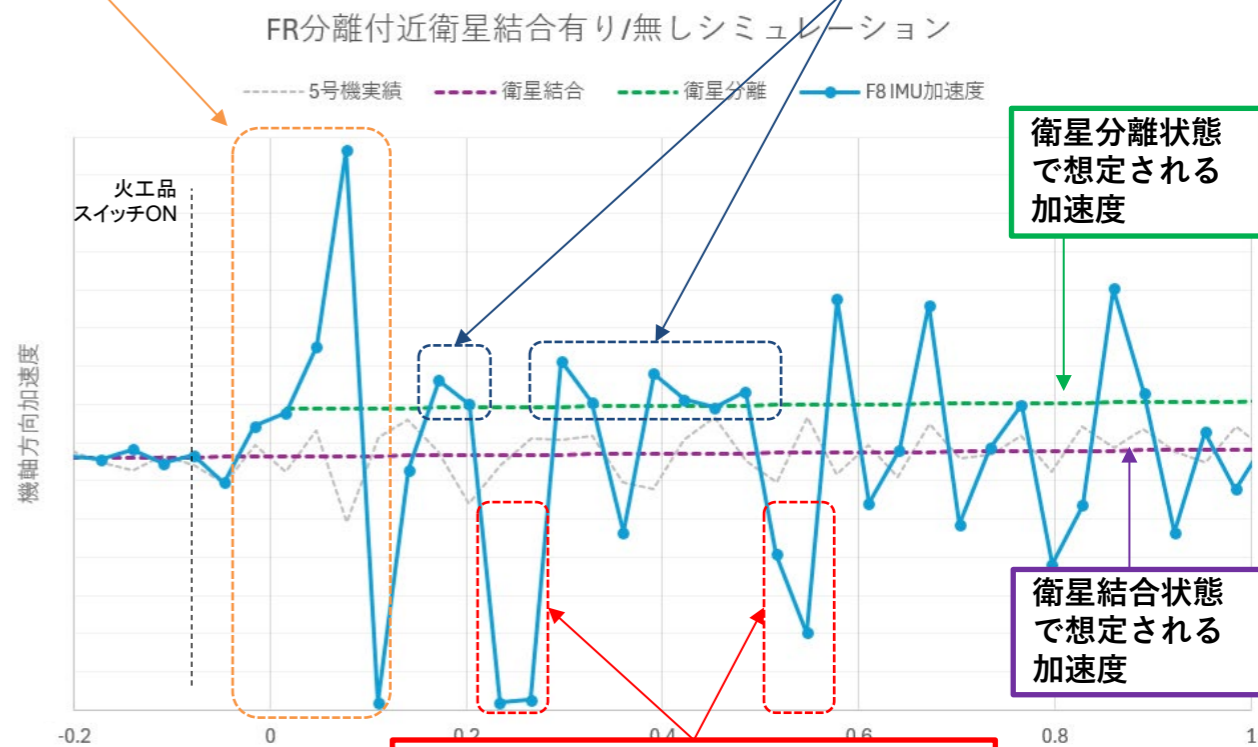
- 2段機体/1段機体に搭載された各センサ（IMU・ACS※等）のデータを確認した結果、特異事象が発生した直後の機体運動の様子（衛星と2段機体との繰返し接触）を捉えていることが分かった。
- これらセンサデータ挙動から、衛星搭載構造の破壊を捉えていると考えられるデータ区間を絞り込んだ。

④衛星搭載構造の破壊を捉えていると考えられる区間

③衛星分離時に想定される加速度に近く、両者が既に分離していると考えられる点

①衛星側とロケット側で、ほぼ同時刻に逆向きの加速度（反力）を検出

②衛星と2段機体との接触を捉えていると考えられる時点

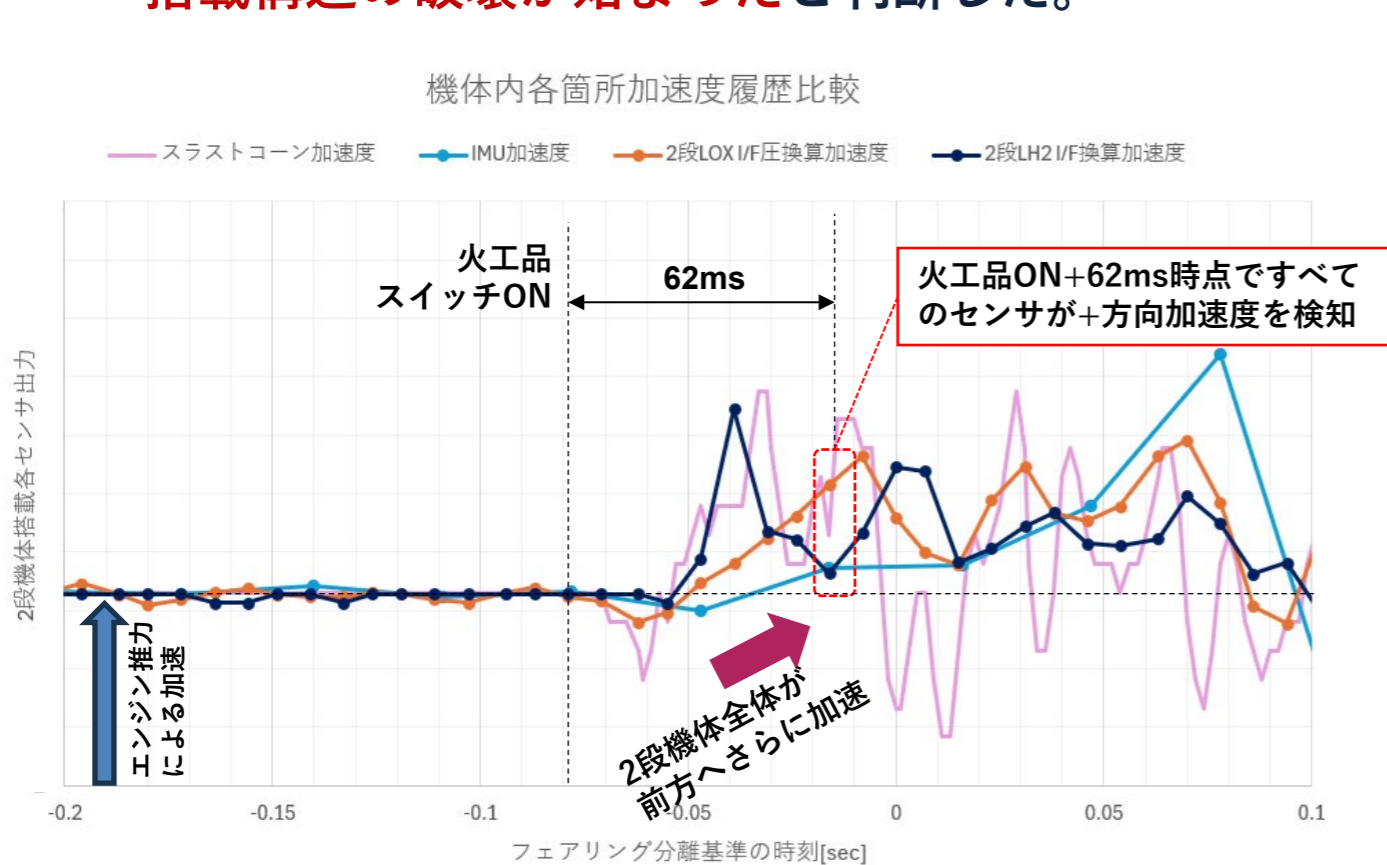
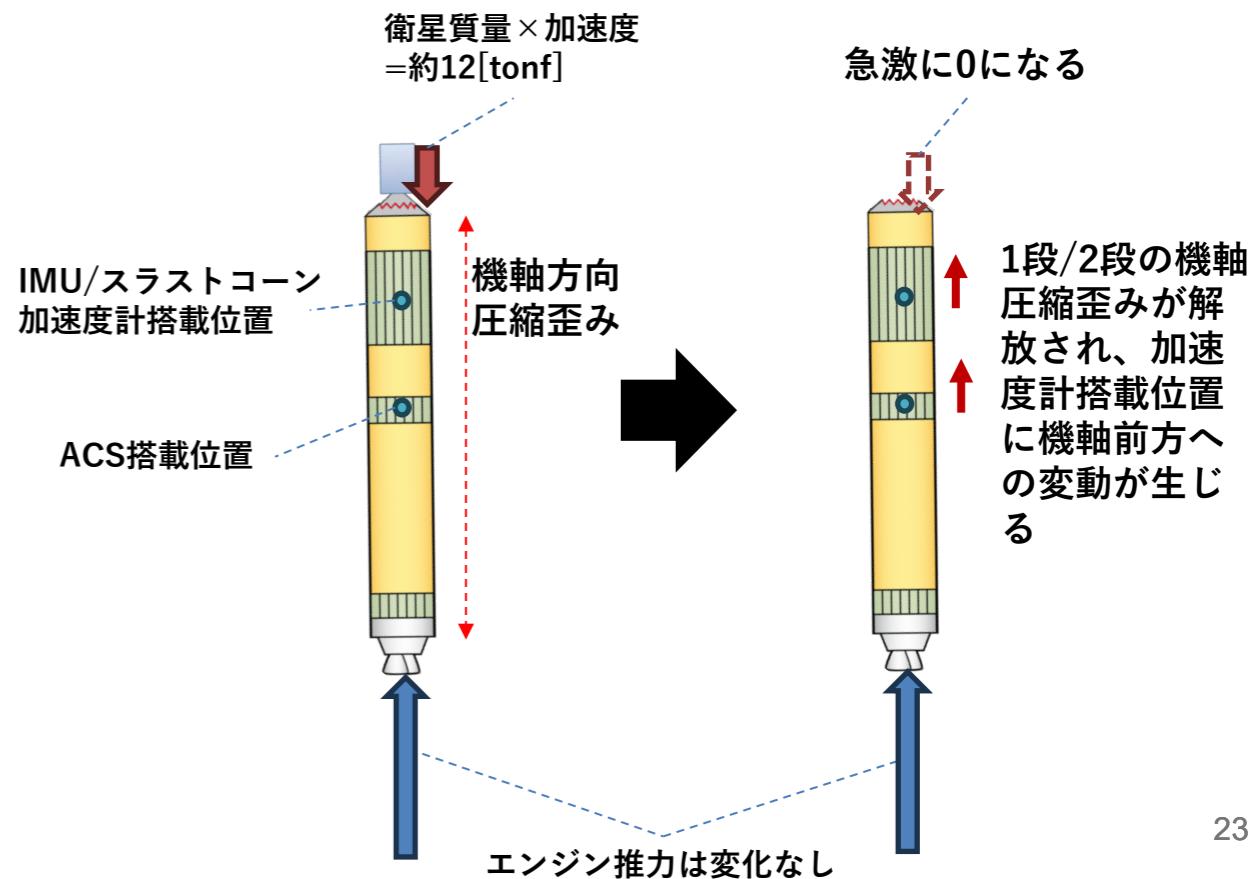
- フライトデータのうち、衛星分離部加速度以外の機体内各センサの挙動から、火工品スイッチONから遅くとも62[msec]までに、2段機体の機軸前方への加速度が増加し始めていることを確認。
- 機軸前方加速に関する原因分析の結果、これは衛星質量を支えることで生じる機軸方向圧縮歪みが（衛星搭載構造破壊により）瞬時に解放された結果であり、遅くとも火工品スイッチON+62[msec]までに衛星搭載構造の破壊が始まったと判断した。

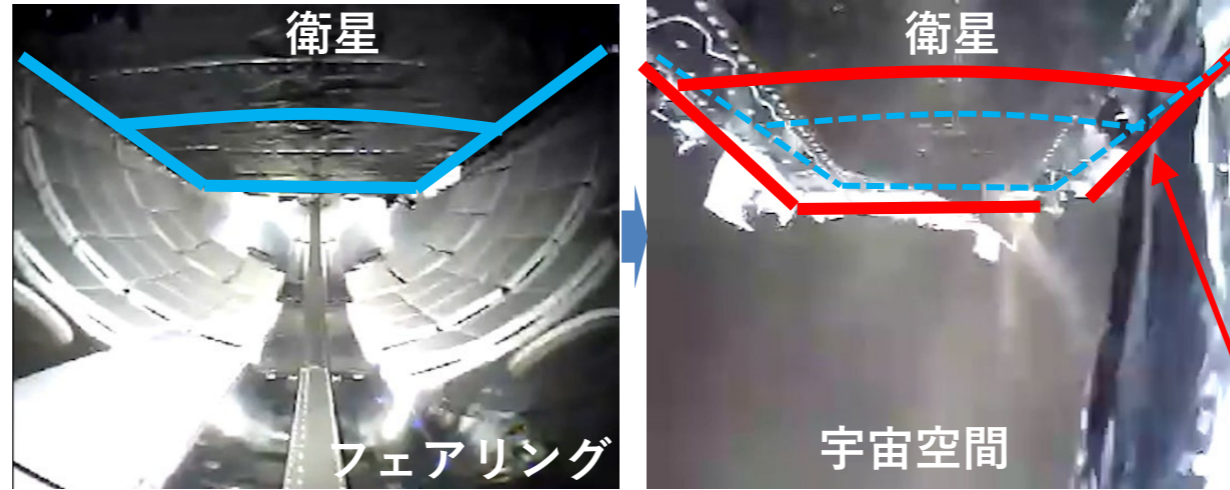
① F8 衛星フェアリング分離前・後

衛星表面の多層断熱材の境界位置から、衛星がカメラに近づく方向（下に落ち込むとともに傾く）に移動していると評価

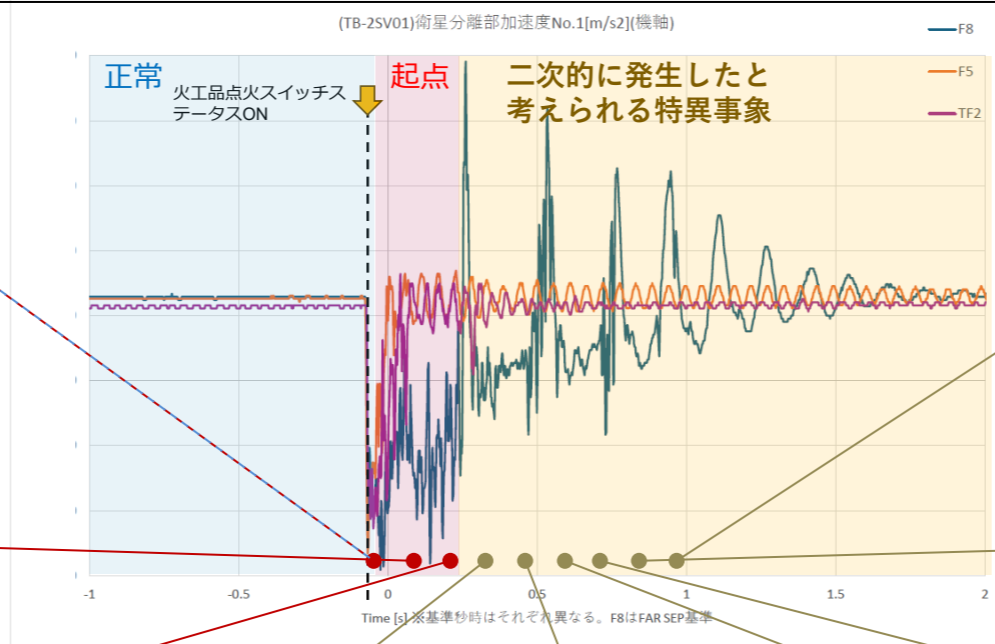
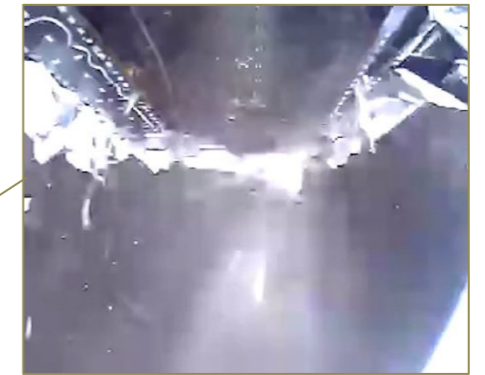
衛星のパネルが外れている

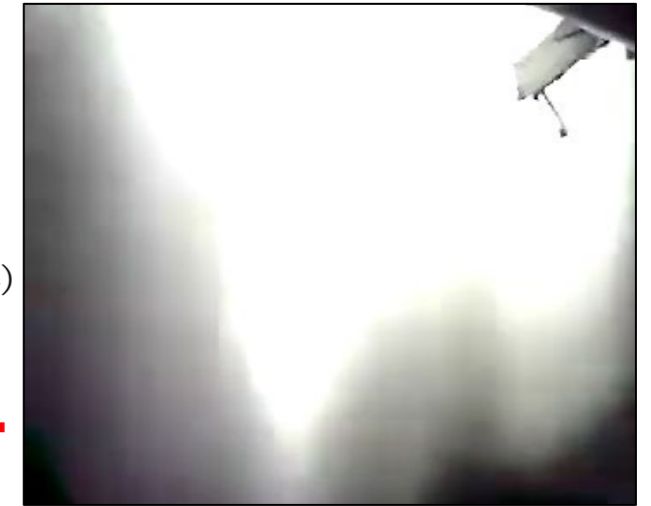
③ F8 衛星分離信号送出時

F8での太陽方向：
カメラ位置からは
PSSの反対側
機体前方から
約65度
(映像では上部枠外)

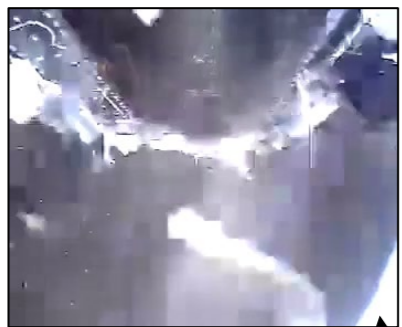
- これまで、衛星搭載構造つまり衛星分離部（PAF）もしくは衛星搭載アダプタ（PSS）が損傷し、衛星が離脱したと評価してきた。
- 以下のデータから、損傷箇所は**衛星搭載アダプタ（PSS）の上部**である可能性が高い。
 - PAFのテレメトリ項目のデータは事象発生後も第1段エンジン停止までは正常に取得できている。これらのデータはPAFからPSSを経由し2段機体に繋がっているが、このワイヤハーネスはPAF上にあるブラケットに固定されている。これより上部で損傷した場合には、ブラケットの近傍で断線すると考えられ、データと整合しない。一方、これよりも下部で損傷した場合は、ワイヤハーネスに余長があり、断線に至らなかったと考えられる。
 - PSSに設置しているカメラの画角は事象発生後も大きく変わっていないことから、カメラの高さで大きく損傷していることは考えにくい。

カメラ映像

地球
機体姿勢と整合した
見え方をしている

ワイヤハーネス固定用ブラケット
ここより上で損傷した場合には、
ワイヤハーネスが断線し、その
時点でデータが欠落する

損傷した可能性が高い範囲

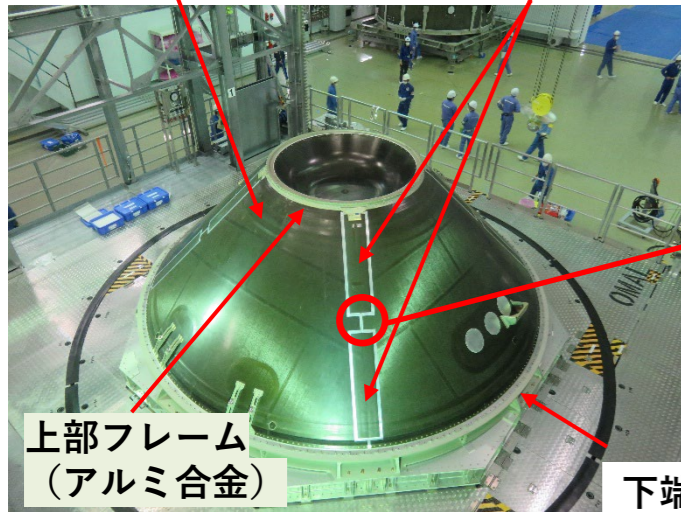
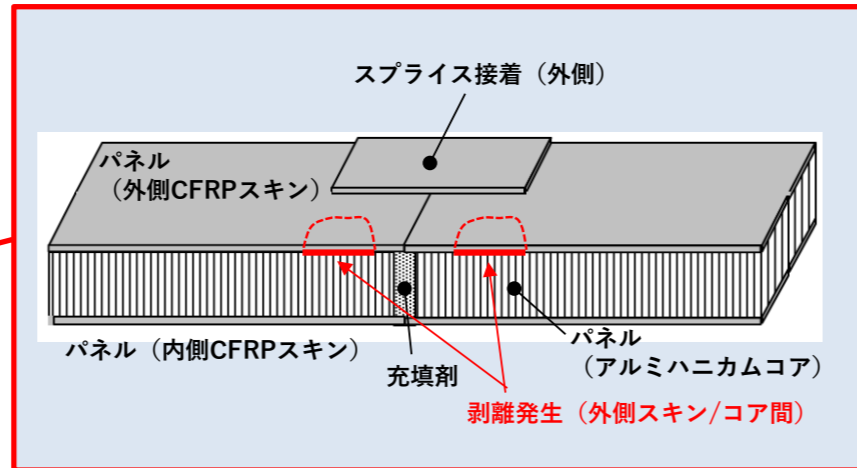
- PSSはパネルを4分割で製造した後に、全周結合 (スプライス接着) する製造工程としている (右下図)。
- 製造済の複数のPSSのスプライス箇所近辺(下図○箇所)に打音検査で異音が確認され、代表箇所を切除し調査した結果、**CFRPスキンとアルミハニカムコアが想定を越えて剥離していることを確認** (下中央図)。
- F8の当該部の状況は記録に残っていないが、同様に剥離した状態でフライトに臨んだ可能性が高く、剥離部が破壊の起点となった可能性がある。ここからスキンの局部座屈及び急激な剥離の進展が発生した場合、故障シナリオが説明できる可能性がある。

スプライス(約200×1000mm)
90° ピッチ4位相×上下2×内外2=計16枚

異音箇所の内部

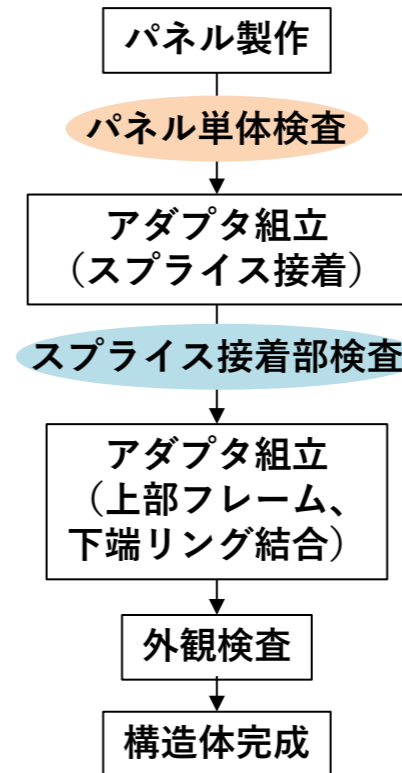
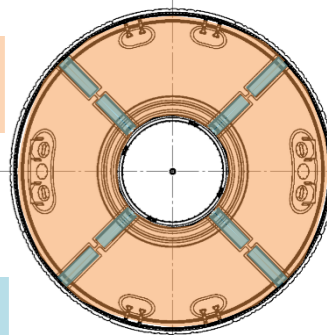
PSSの製造検査工程概要

パネルに異常がないことを確認

接着部に異常がないことを確認

※左記の剥離は、本製造検査工程の流れの中で検出できなかったものでありスプライス接着工程で発生した可能性

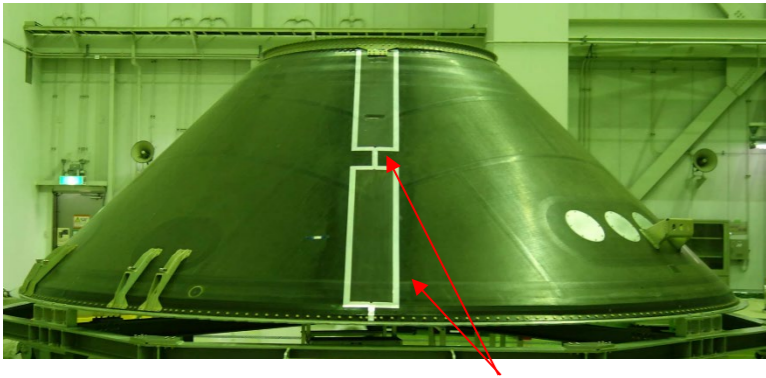
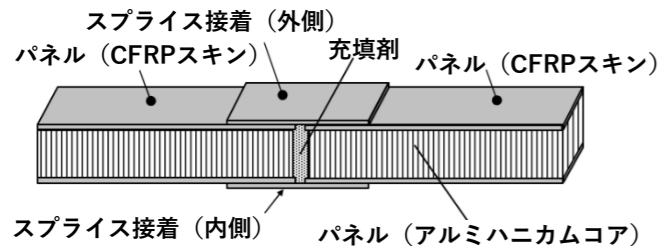
パネルスプライス部の
詳細図面

4分割のパネルの間にCFRP製のスプライスを置き、常圧下で加温して接着する工程

スプライスの外縁およびパネル突合せ部にはアルミテープを施工している。
(接着剤や充填剤等のはみだしによるコンタミを防止する役割を持ち、そのままの状態フライトする。)

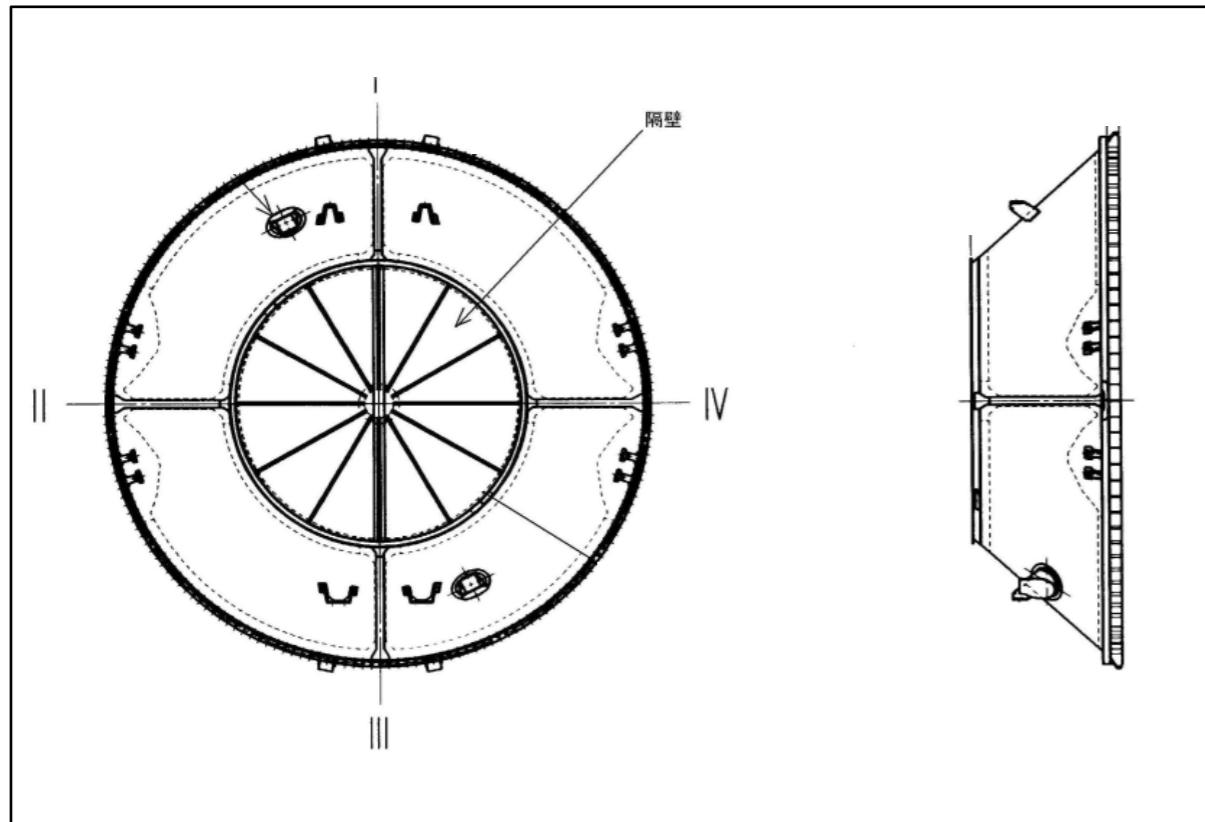
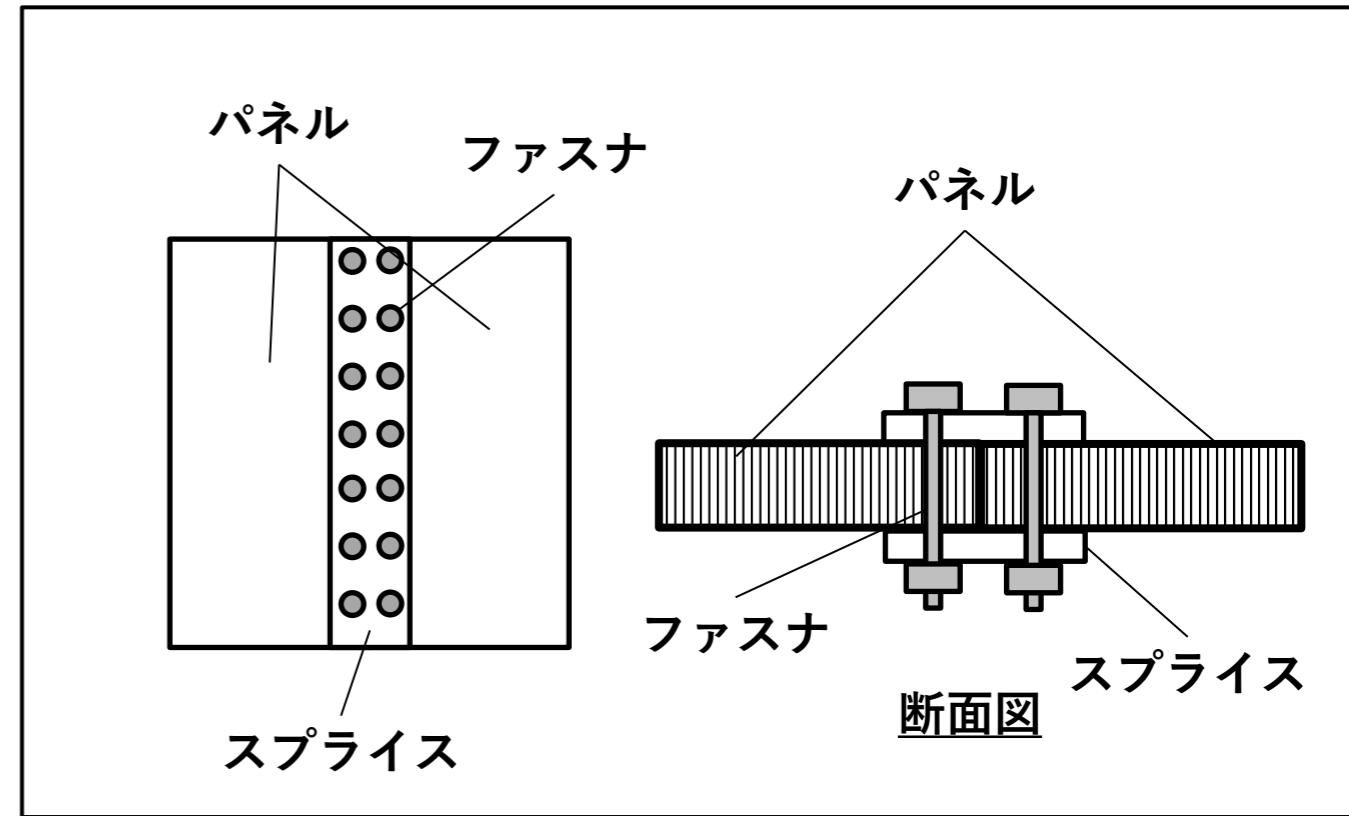
H-IIA用PSSのスプライス部概要

- CFRPスキン・アルミハニカムサンドイッチパネル構造であることは共通。ただし、CFRP材料は異なる。
- パネルスプライスは、H-IIAではファスナ結合であったが、H3で接着結合に変更（H-IIA用PSSのスプライスを下図に示す）。
- 主構造寸法（直径・高さ）、バルクヘッド形状や材質、上端/下端リングとの結合部等は設計条件に応じ変更。

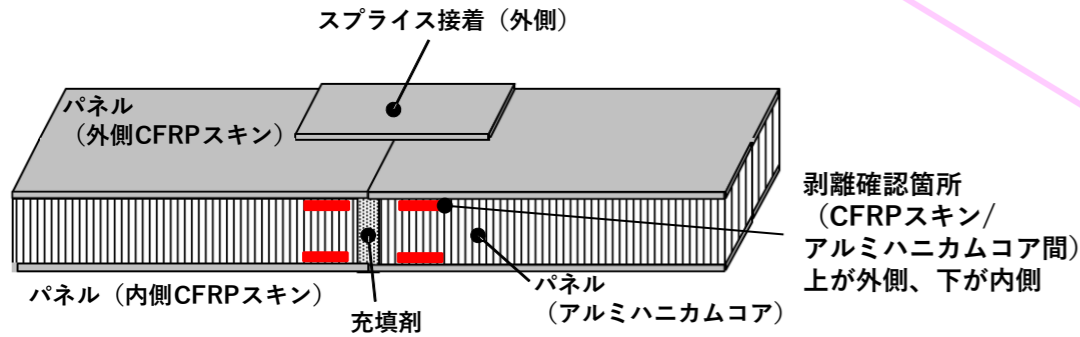
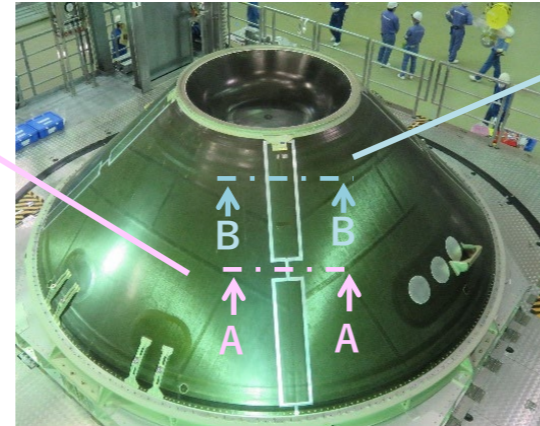
- 後続号機用として5機分のPSSのスプライス接着工程が完了している。これらと開発試験用のプロトタイプモデル (PM) のPSSの「CFRPスキンとハニカムコア間の剥離の有無」についての調査状況を示す。

A-A断面 (スプライス間)

PSS B-B断面 (スプライス下)

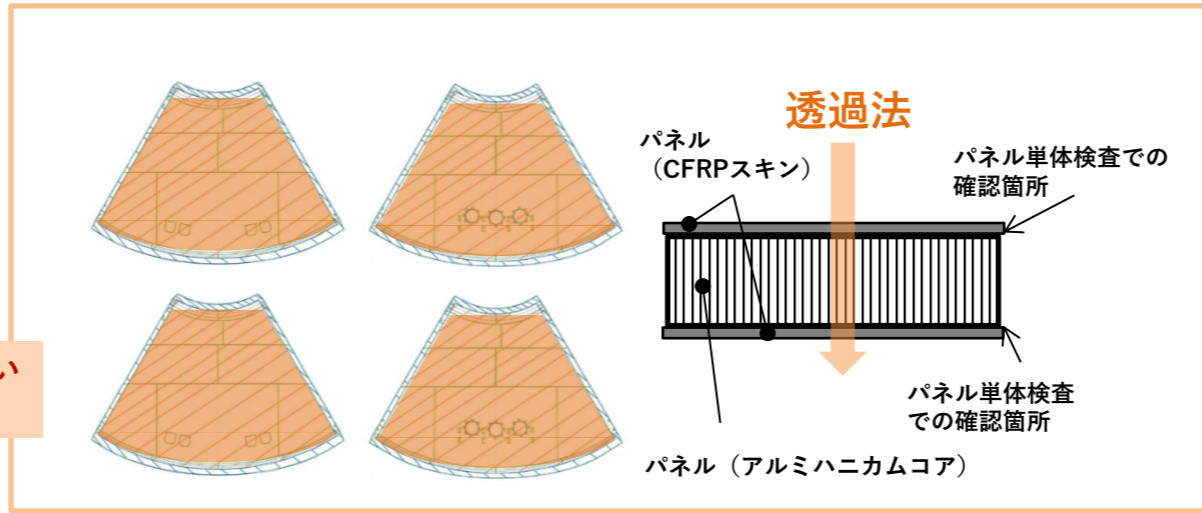
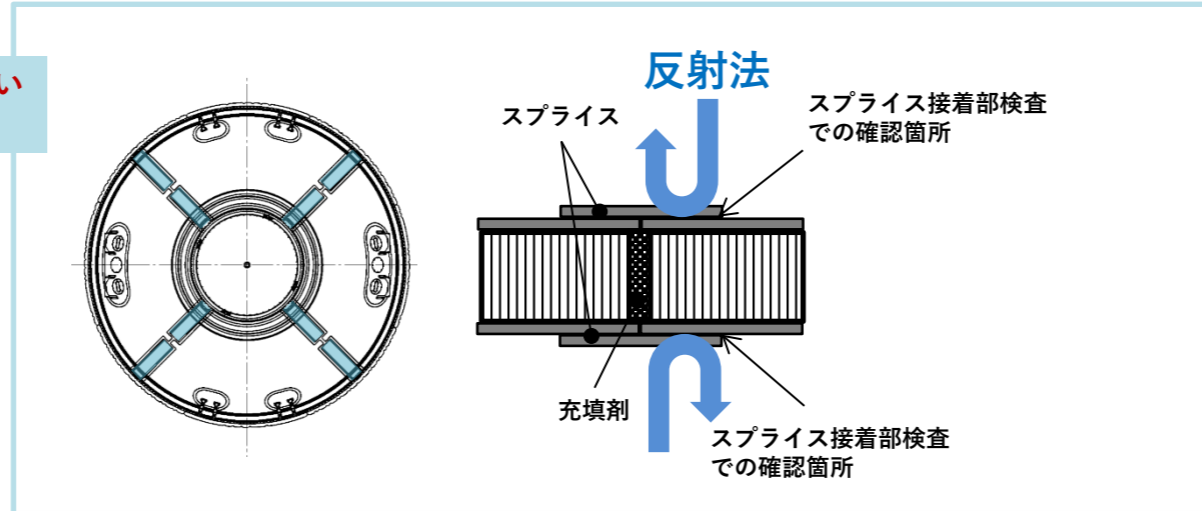
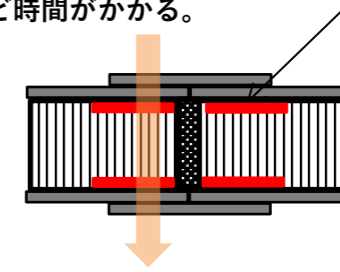
追加検査の概要

複数の界面があるので、欠陥箇所の切り分けなど時間がかかる。

従来パネル単体検査で確認範囲、本事象を受け追加調査が必要

超音波探傷検査 (透過法) による追加詳細調査を実施した範囲 (スプライス下)

打音検査にて剥離を検出した範囲 (スプライス間)

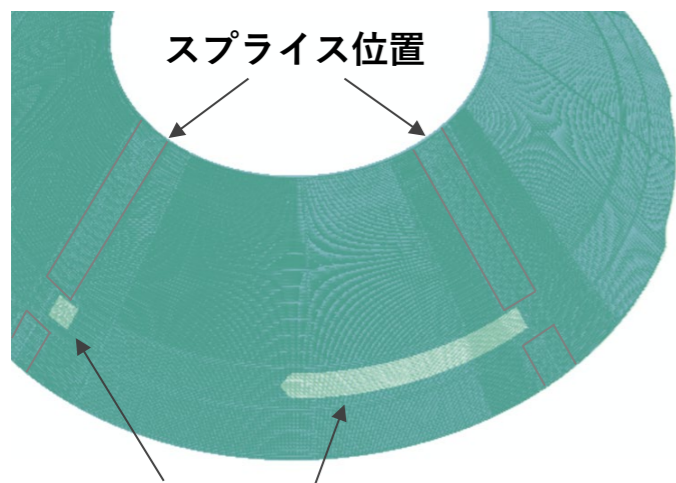
● 衝撃後のPSSパネル上部の座屈および破壊挙動

前頁のメカニズムを踏まえて仮定した
衝撃後の剥離領域 (複数ケースの1例)

F8相当の静荷重、差圧の荷重
条件で、剥離・大変形シミュ
レーションを実施

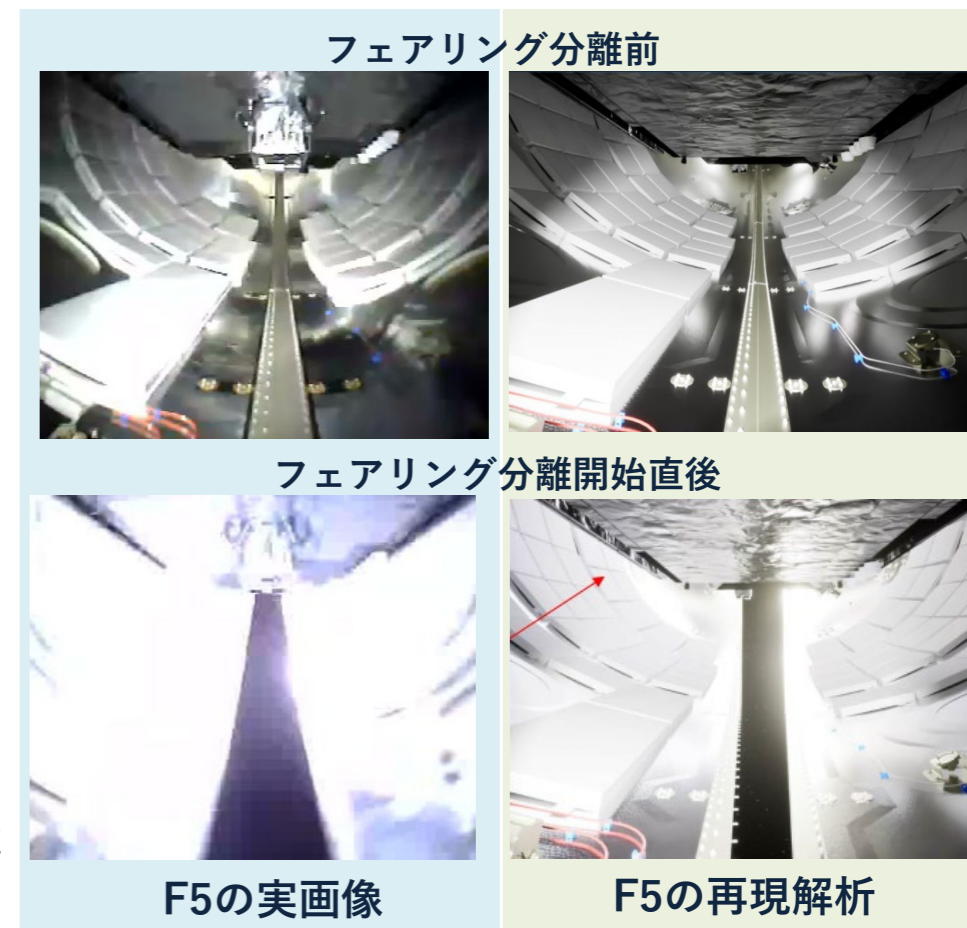
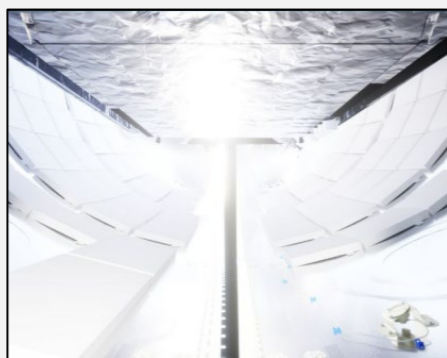
①ガスのケース

- ・フェアリング内の衛星や機装品、フェアリング外の太陽や地球 (太陽光を反射するアルベド) をモデル化し、正常な打上げであったF5の実画像を再現できるように、材質や光源をチューニングしたモデルを作成した。
- ・地球からの反射光が若干弱いものの、**カメラに映る対象物の質感や見え方などを再現**させることができています。
- ・F8の再現解析として前述したシナリオに①沿ったガス (霧) を生じさせたケースでは、**ガス (霧) の濃度に応じて画面全体が白飛びする映像となることを確認した。**
- ・一方、②構造体や③細かな飛散物がカメラ前に出てきたケースでは白飛びは再現されないことを確認した。

ガス (霧) なし

ガス (霧) 濃度中

ガス (霧) 濃度高

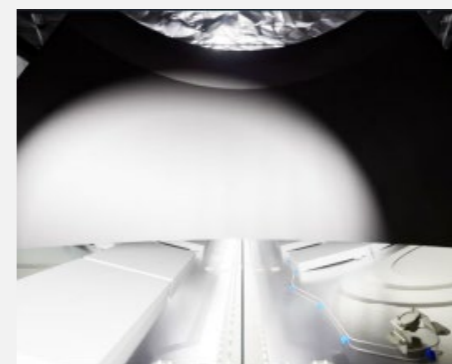
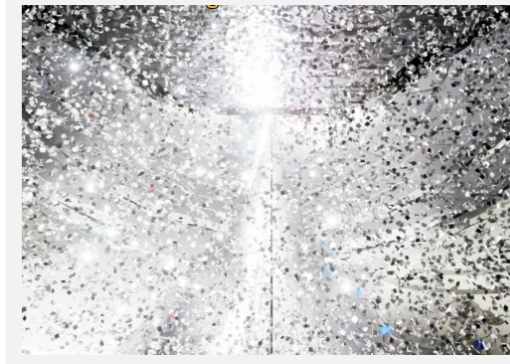
②パネルにライトが反射

③細かいアルミの飛散

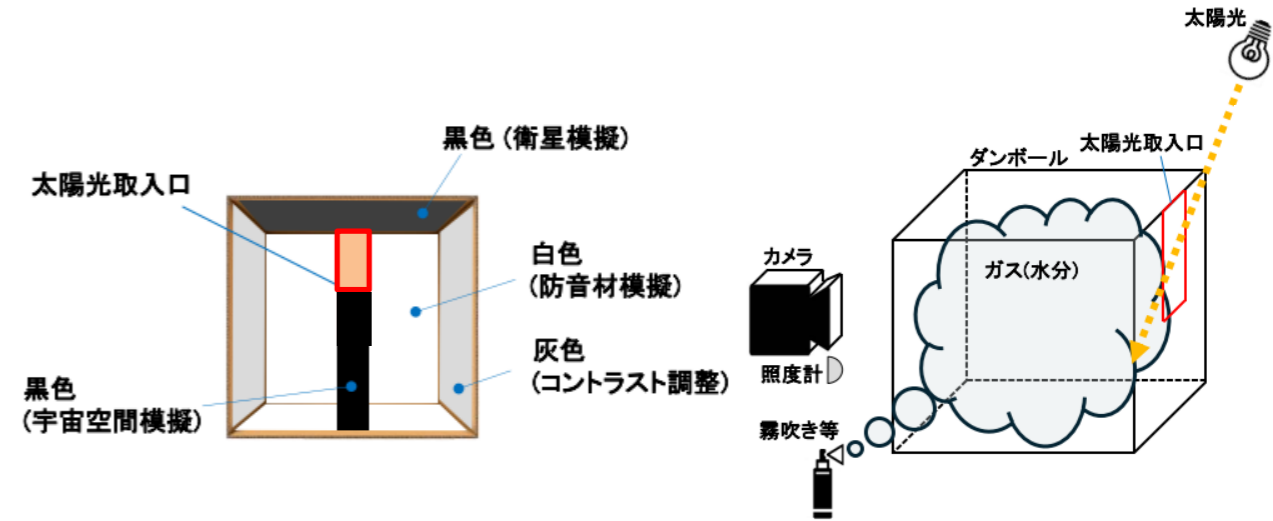
試験コンフィギュレーション

一方で、ガスのない状態では太陽光が入射する部分は白飛びするものの散乱はしないため、白飛びは広がらなかった。

以上から、ガス (霧) に太陽光等が入射し散乱することにより、広い範囲で白飛び映像となり得ることを確認した。

ガス (霧) なし

ガス (霧) あり
