資料62-1
科学技術・学術審議会
研究計画・評価分科会
宇宙開発利用部会
調査・安全小委員会(第62回)
R8.4.13

H3ロケット8号機 打上げ失敗原因究明状況

2026年4月13日
宇宙航空研究開発機構

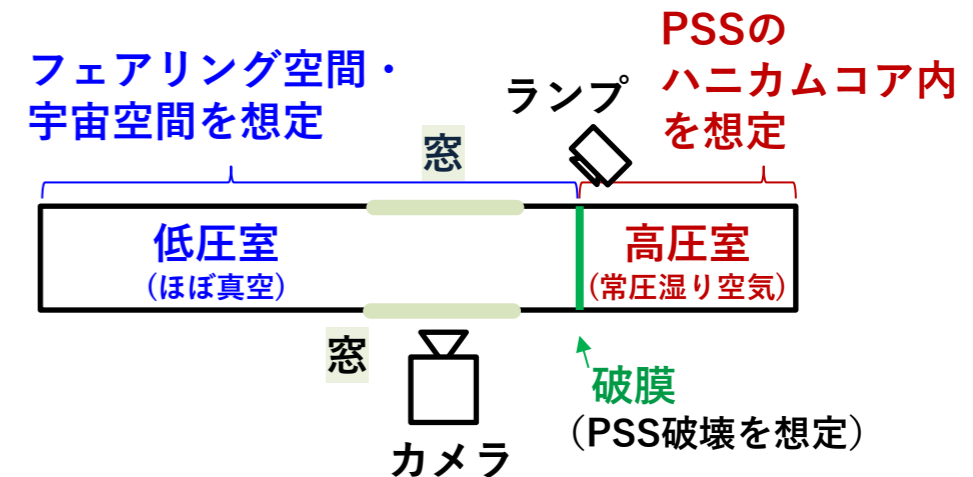
再現試験に用いた衝撃波管の概要

- ・ PSSの破壊により、PSSのハニカムコア内の湿り空気が、ほぼ真空のフェアリング空間内に放出された状態を想定し名古屋大学の**衝撃波管を用いて再現試験を実施。**
- ・ 高压室側に湿り空気、低压室側をほぼ真空として、衝撃波管で破膜直後に霧が発生するかを確認。
- ・ 絶対湿度を約7~15g/m³の範囲で変化させると、霧の濃度や継続時間に多少の違いはあるが、いずれの場合も**霧が発生。**
- ・ 代表例として前頁の中間ケースの条件に相当する画像を右図に示す。**霧の発生により画角外のランプ光で散乱し、白飛びが発生しうることを確認した。**

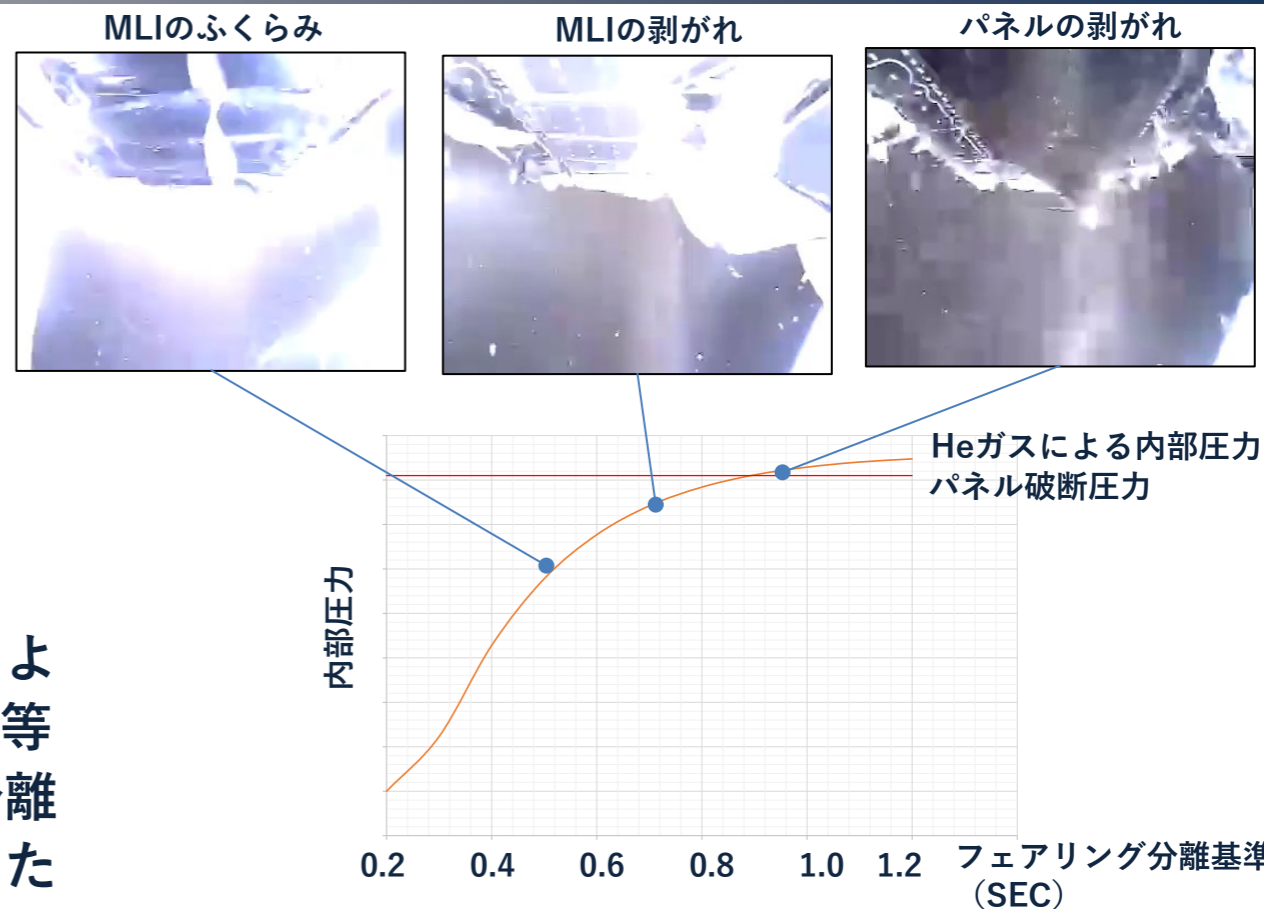
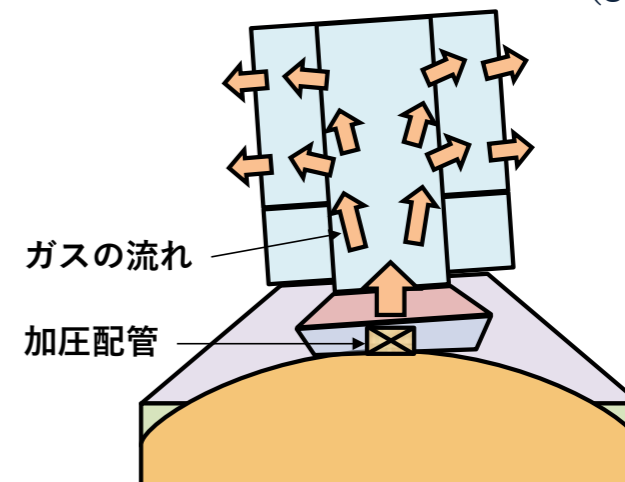
衛星及び衛星搭載構造の一部が機体内に落ち込んだことにより、第2段LH2タンクの加圧配管を損傷させ流出したHeガス等の流動により衛星の横面から噴き出した。この場合、衛星分離部の温度データと時系列含め整合する。これらは起点となった衛星搭載構造の破壊の後に発生した二次事象と評価している。

加圧配管から流出したHeガス等の圧力により、衛星のパネルを破壊し得ることを、衛星に提供いただいたモデルを用いた解析により確認した。パネルに比べてMLIの方が差圧に対する強度が弱く、先にMLIが剥がれたこととも整合している。

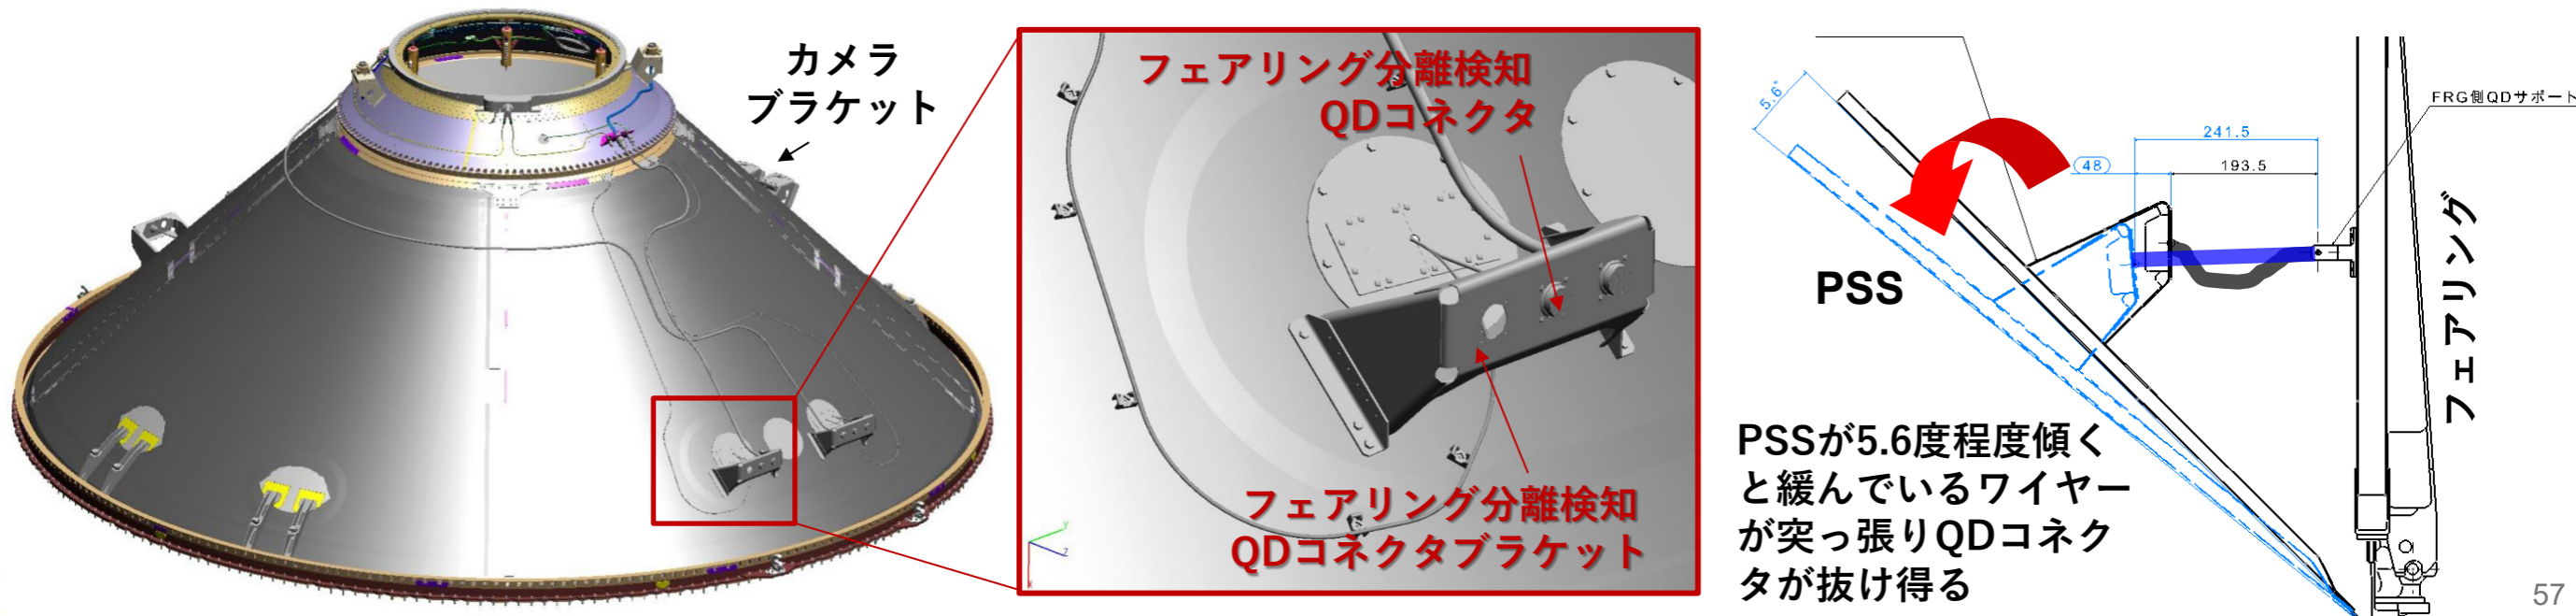
- フェアリング分離検知QDコネクタの外観は下図参照。PSSの上部が破損し、残ったPSSの下部が弾性変形し (右下図参照)、50mm程度の変位 (PSSの傾きとして5.6度程度に相当) が発生した場合には、それによってワイヤーが引っ張られてQDコネクタが抜け、分離検知に至る可能性がある。
- この場合、搭載高さが類似しているカメラも振れていた可能性がある。R8.2.25報告では、カメラの画角は事象発生後も大きく変わっていないとしていたが、事象発生直後の短時間に限るとフェアリング分離画像は白飛びのため非常に不鮮明であり判断は難しい。
- PSS破壊後の構造解析とQDコネクタの衝撃試験を実施した結果、次ページに示すメカニズム (E1.2.とE.3の組み合わせ) で早期分離検知に至った可能性が高いことが判った。

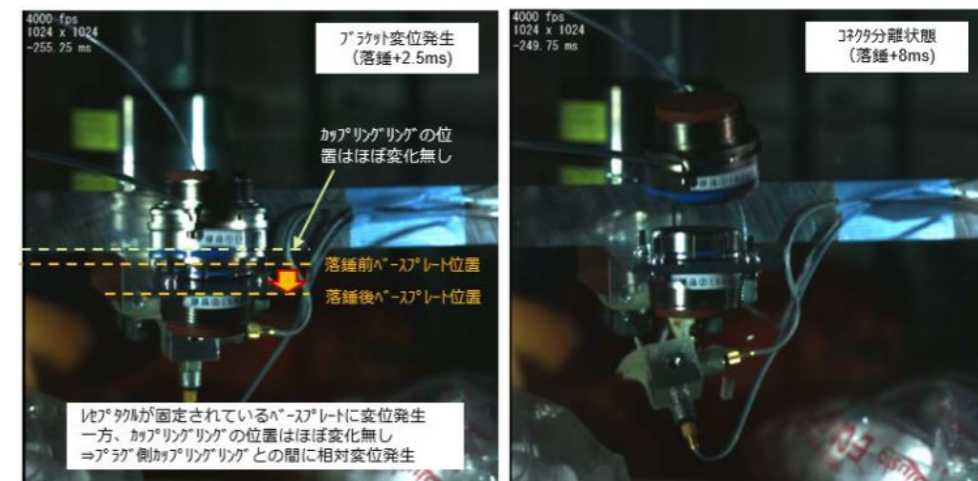
衝撃試験によるコネクタ分離

| 事象 | | 1次要因 | 2次要因 | 要因の評価 |
|---|---|---|---|--|
| | E3. 想定以上の環境印加によりQDコネクタが抜けた | | △ 構造破壊時に発生した衝撃等により想定以上の環境が印加されたことによりQDコネクタが抜けて分離検知に至るモードを想定したものであり、要因である可能性がある。 QDコネクタの衝撃試験を行った結果、コネクタブラケットにE.1.2.のような瞬間的な変位が発生した場合、3~4mm程度コネクタブラケットに対して相対的な変位が発生してロックが外れ、QDコネクタが分離することが判明した。 | |

以上から、F8ではPSSの構造破壊により、QDコネクタブラケットに瞬間的な変位が発生してコネクタのロック機構が外れ、QDコネクタが離脱したことにより早期に分離検知した可能性が高いと評価した。

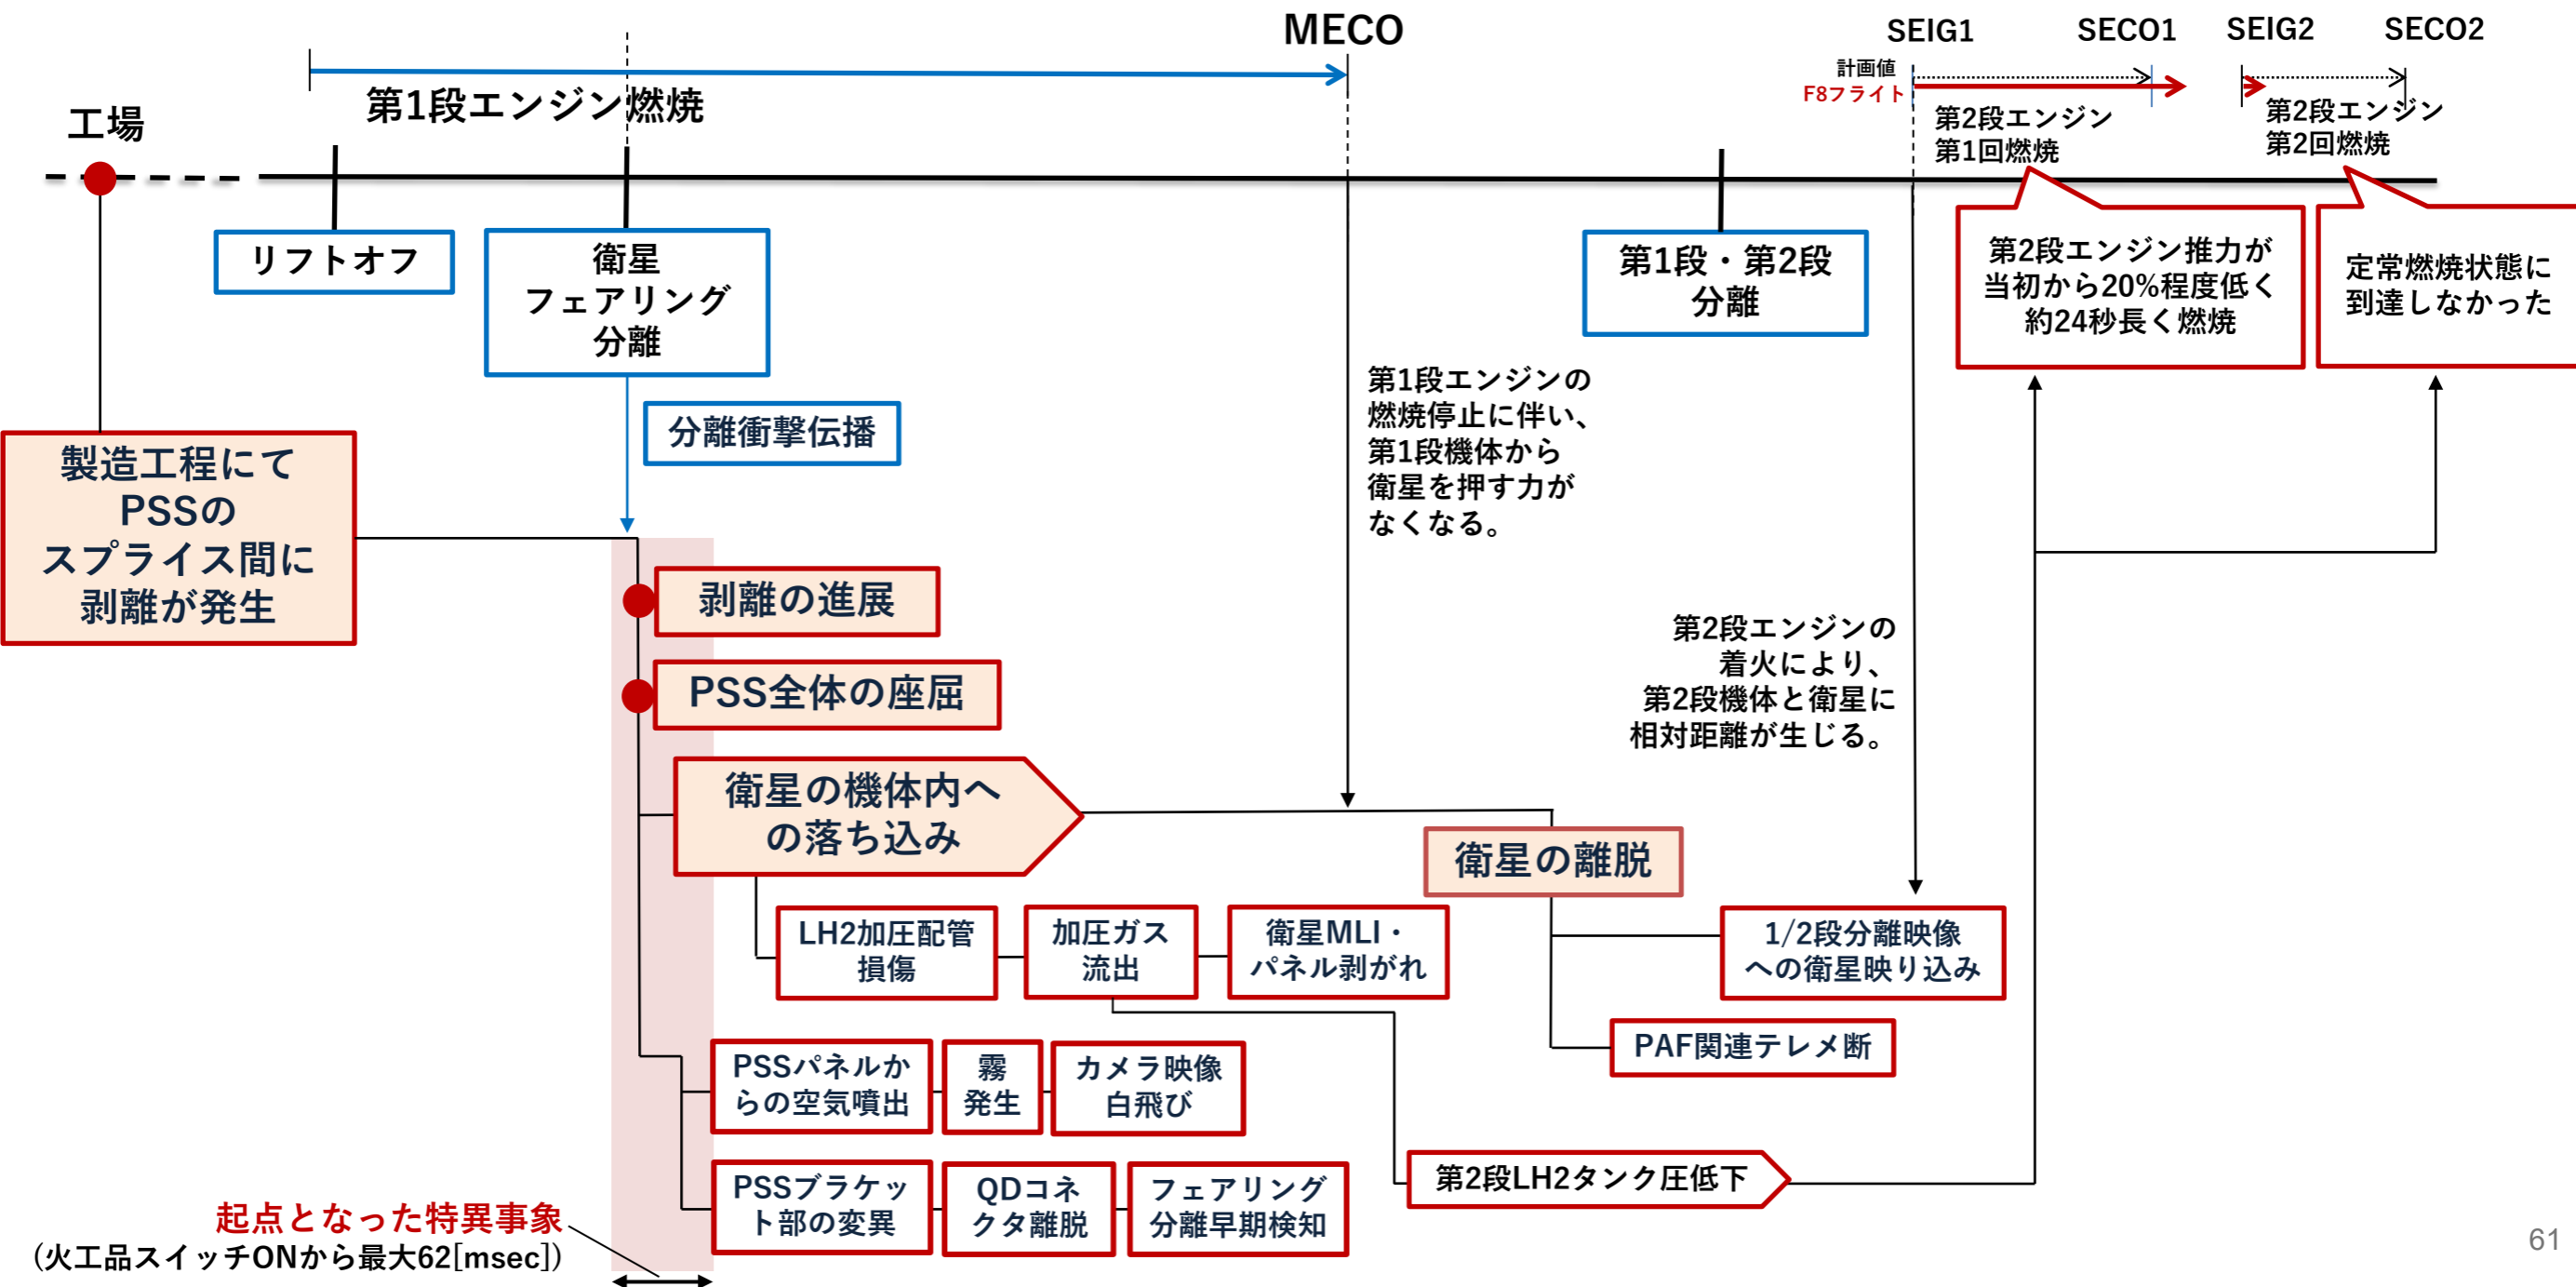
剥離発生の主要因は、開発時に確立したスプライス接着工程において、一部の**温度が想定より高くなっていたために、その部位の接着強度が低下したこと**であり、比較的大きな初期剥離が生じることから衝撃により剥離が進展しうる。

①に生じた剥離がフェアリング分離時の衝撃で進展し、最終的に不安定破壊に至り得るメカニズムを示すことができた。また、①が原因でPSSの破壊に至ったことは、その他のフライトデータとも矛盾しないことが確認できたことから、**PSSのスプライス間に製造工程で生じた剥離がフェアリング分離時の衝撃で進展し、PSSの全体破壊に至ったことがF8失敗の主要因であった可能性が極めて高いことが判った**。①に対する対策については3項に示す。また、②の剥離はその大きさからF8失敗の原因ではないと考えられるが、標準的な補修等によりリスクを取り除く。
